安坑輕軌列車穩定性測試及初期營運妥善率事件分析

新北市政府捷運工程局 機電系統科

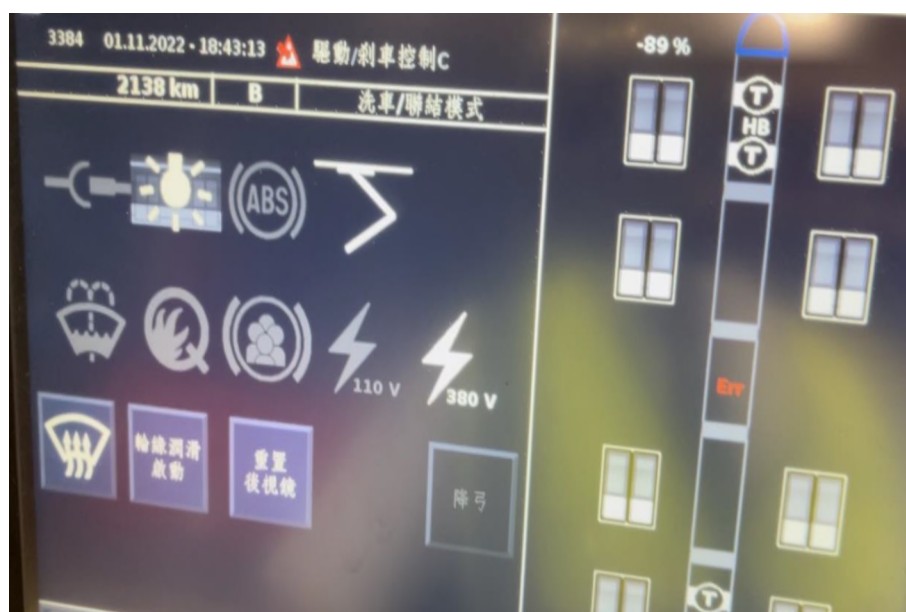
圖 5、CMS 顯示轉向架 ERR

215 車停妥後，列車監控資訊系統(CMS)顯示 M3 端轉向架 ERR，經 OCC 指示列車執行重開機作業後，M3 端轉向架已恢復正常，本事件造成發車時間延誤(2 分 27 秒)，經查原因為 AIO 卡板異常，因其他車輛並無發生此情形，故判斷為單一個案，已於當日下午更換卡板。

2、111 年 11 月 2 日，215 車 M3 端轉向架 ERR

215 車停妥後，CMS 顯示 M3 端轉向架 ERR，經 OCC 指示列車執行重開機作業後，M3 端轉向架已恢復正常；本事件造成發車時間延誤(3 分 20 秒)，經查原因為 EHU 異常，因其他車輛並無發生此情形，故判斷為單一個案，已於 11/3 下午更換 EHU。

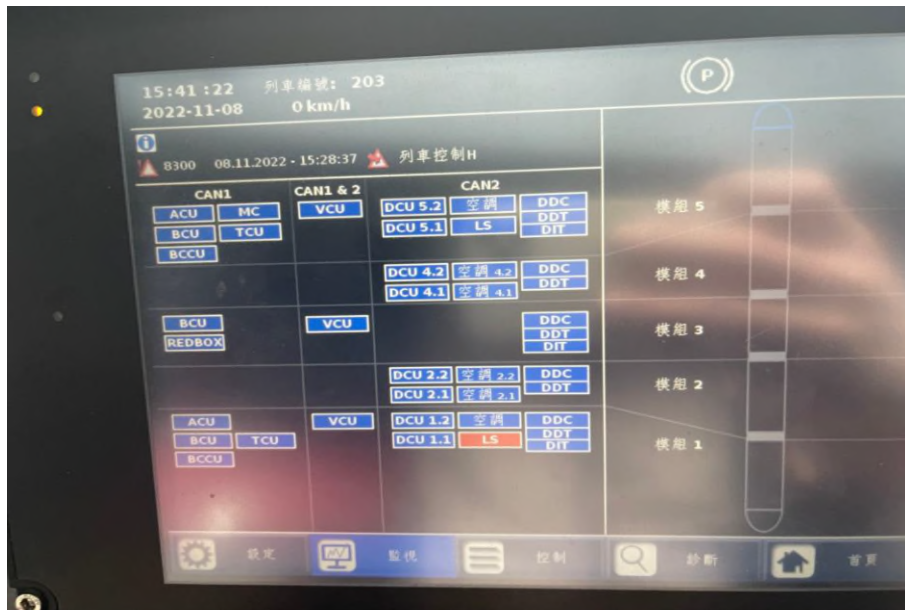
圖 6、CMS 顯示 CAN BUS 內設備異常

203 車於 K6 換端後於 CMS 發現全車車門顯示離線、全車煙霧偵測器顯示紅燈，列車無牽引動力，執行重開機作業後，CMS 顯示白屏，且列車仍無牽引動力；再次執行降弓重開機作業後，牽引動力恢復正常，但空調及全車車門仍顯示離線；但當列車於 K9 換端後，CMS 顯示車載各項設備狀態均已恢復正常。本事件造成發車時間延誤(2 分 54 秒)，經查原因為 CAN BUS 異常(設備內之光源感應器故障所致)。

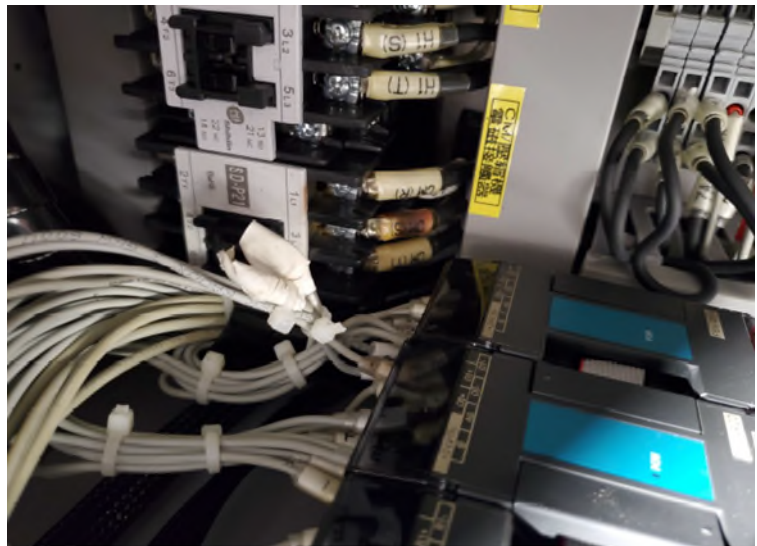
圖 8、壓縮機接觸器

列車無法進入架空線模式或儲能電池模式，造成列車無法移動、駕駛室人機界面黑頻或無法開機之情形，累計發生 3 列車(包含 201、209、211 車)。

經調查後發現空調機內壓縮機之電磁接觸器接點鬆動(圖 8)，且線套有焦黑現象，根據原廠安裝技術文件(圖 9)，其正規安裝應採立式(垂直面)，而非現場採向上安裝方式，故造成接點未確實閉合，而產生輔助電力三項不平衡，導致輔助電力系統跳脫保護，進而使 24V 蓄電池電量耗盡，亦降低電磁接觸器使用壽命。

後續已依原廠型錄規定調整電磁接觸器安裝方向，並於 112 年 3 月 8 日全面改善完成；另由於目前選用電磁接觸器型號非鐵路專用的產品，故建議路線契約律定改採符合 EN 50155、IEC60077、IEC61373 等標準的產品。

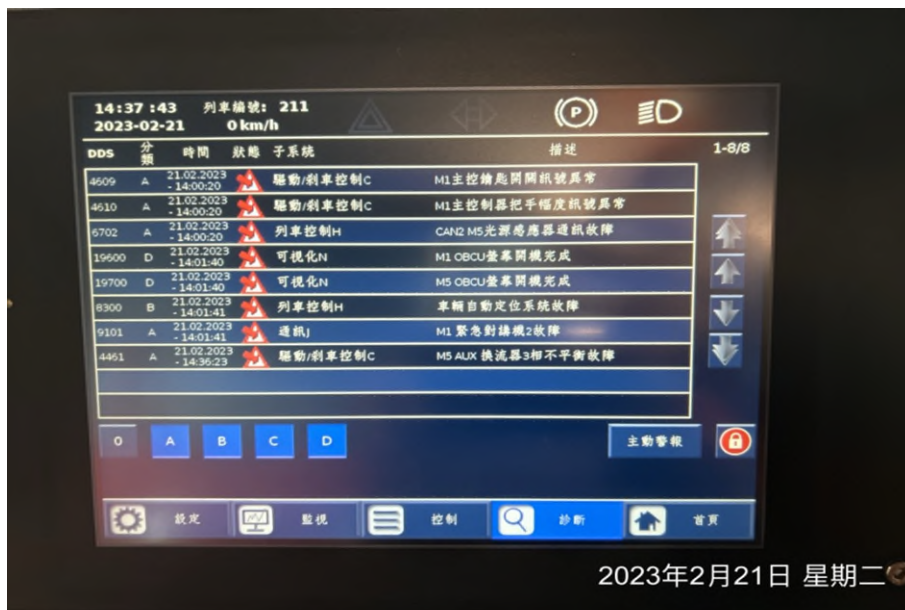
圖 10、故障紀錄

CMS 顯示「三相不平衡故障」(圖 10)，累積發生 2 列車(包含 211、209 車)。

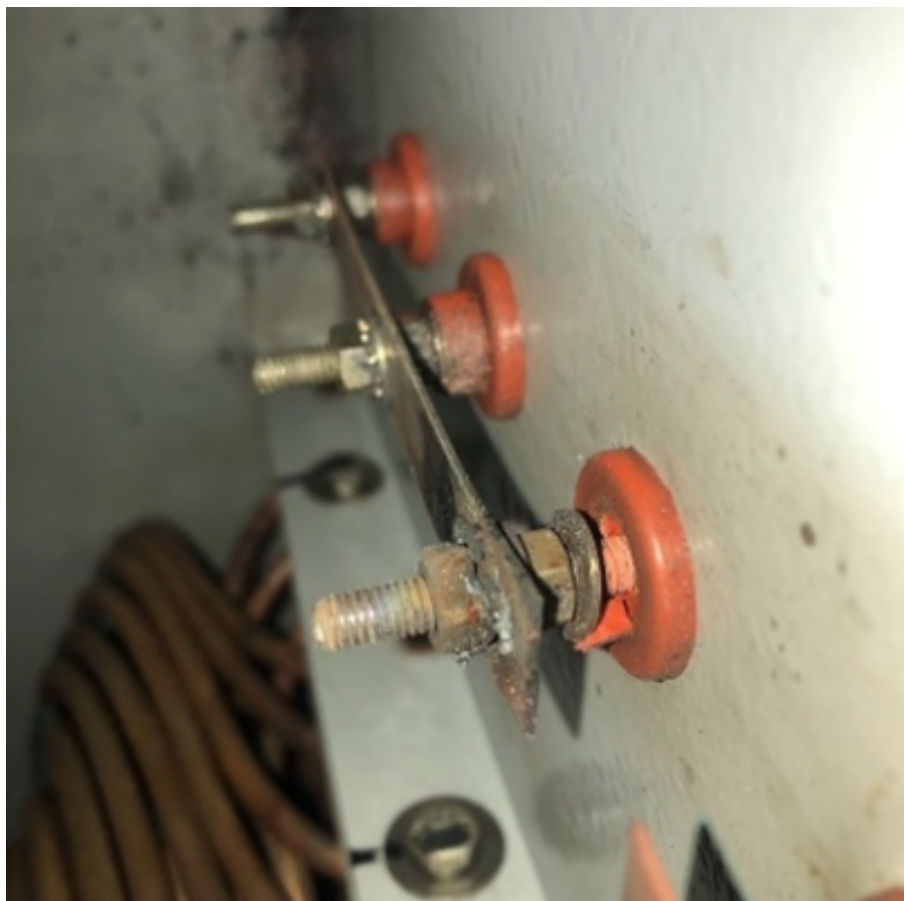
經調查係因列車運轉時產生震動和衝擊，又由於空調加熱器電跨接片以銅片與螺帽連接(剛性拘束)，使螺帽產生額外負載，造成故定點發生鬆脫(圖 11)，導致電阻值過高，進而發出故障警訊。

圖 11、銅片鬆脫蝕穿

後續為避免因銅片剛性勁度導致接點單側發生翹曲，使鎖固點發生鬆脫，故改採具有韌性之電纜線連接(圖 12)、使用不鏽鋼防滑螺絲鎖固(圖 13)，並於 112 年 3 月 23 日改善完成，亦針對此項調整其後續的預防性檢修項目；另將於後續路線契約律訂，安裝於車上之電氣設備與元件，均應選用符合鐵路應用標準之產品 IEC60571/EN50155 及 IEC61373。

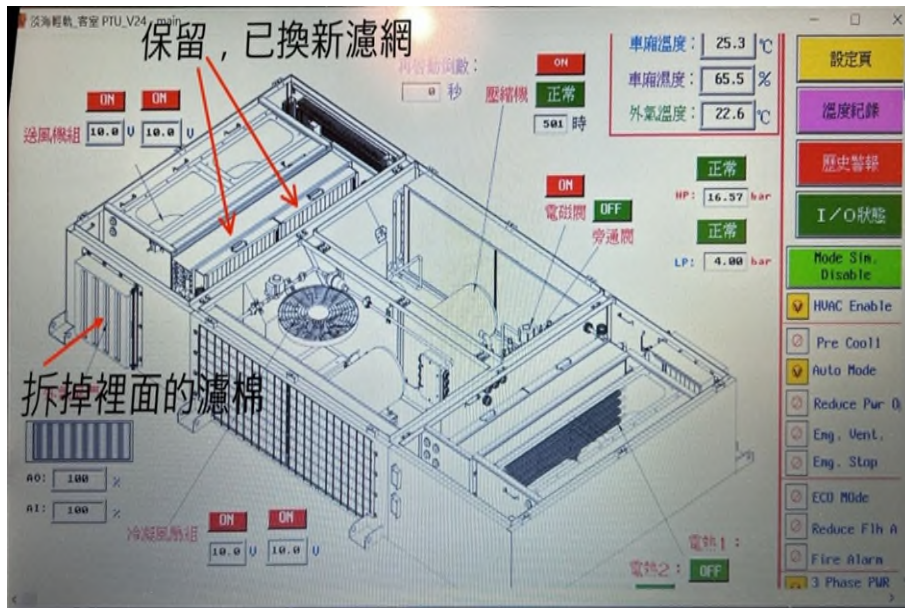
圖 14、取消外氣風門濾網(濾棉)示意圖

列車蒸發器結霜，冷凝水流到 M2 客室車廂，導致空調機故障，累積發生 2 列車(包含 202、211 車)。

經調查係因空調 PLC 程式冷媒壓縮機啟停參數設定錯誤，使得冷媒壓縮機在露點溫度下仍持續運轉，造成冷凝盤管結霜，於升溫後融化冷凝水外漏，又因外氣風門及蒸發器過濾棉髒汙，造成換氣風量不足導致。

後續已將壓縮機啟停設定參數修正，另因外氣風門濾網與蒸發器濾網功能重複，且參考台北捷運案例亦無設置，故取消外氣風門濾網(圖 14)，並於 112 年 3 月 13 日改善完成，亦針對此項調整其後續的預防性檢修項目；另將於後續路線契約律訂，廠商應提供空調機組溫度設定參數之範圍，同時機組應具備相關偵測及保護措施，當車內溫度達設定範圍內之最低溫度時，確保空調壓縮機可以適當停機，不會長時間持續運轉而造成機組受損，以防止類似事件再度發生。
