## 附錄十八

計畫路線沿線地區環境地質圖、  
山崩與地滑地質敏感區範圍圖、  
G2A 岩屑崩滑潛勢區現況照片

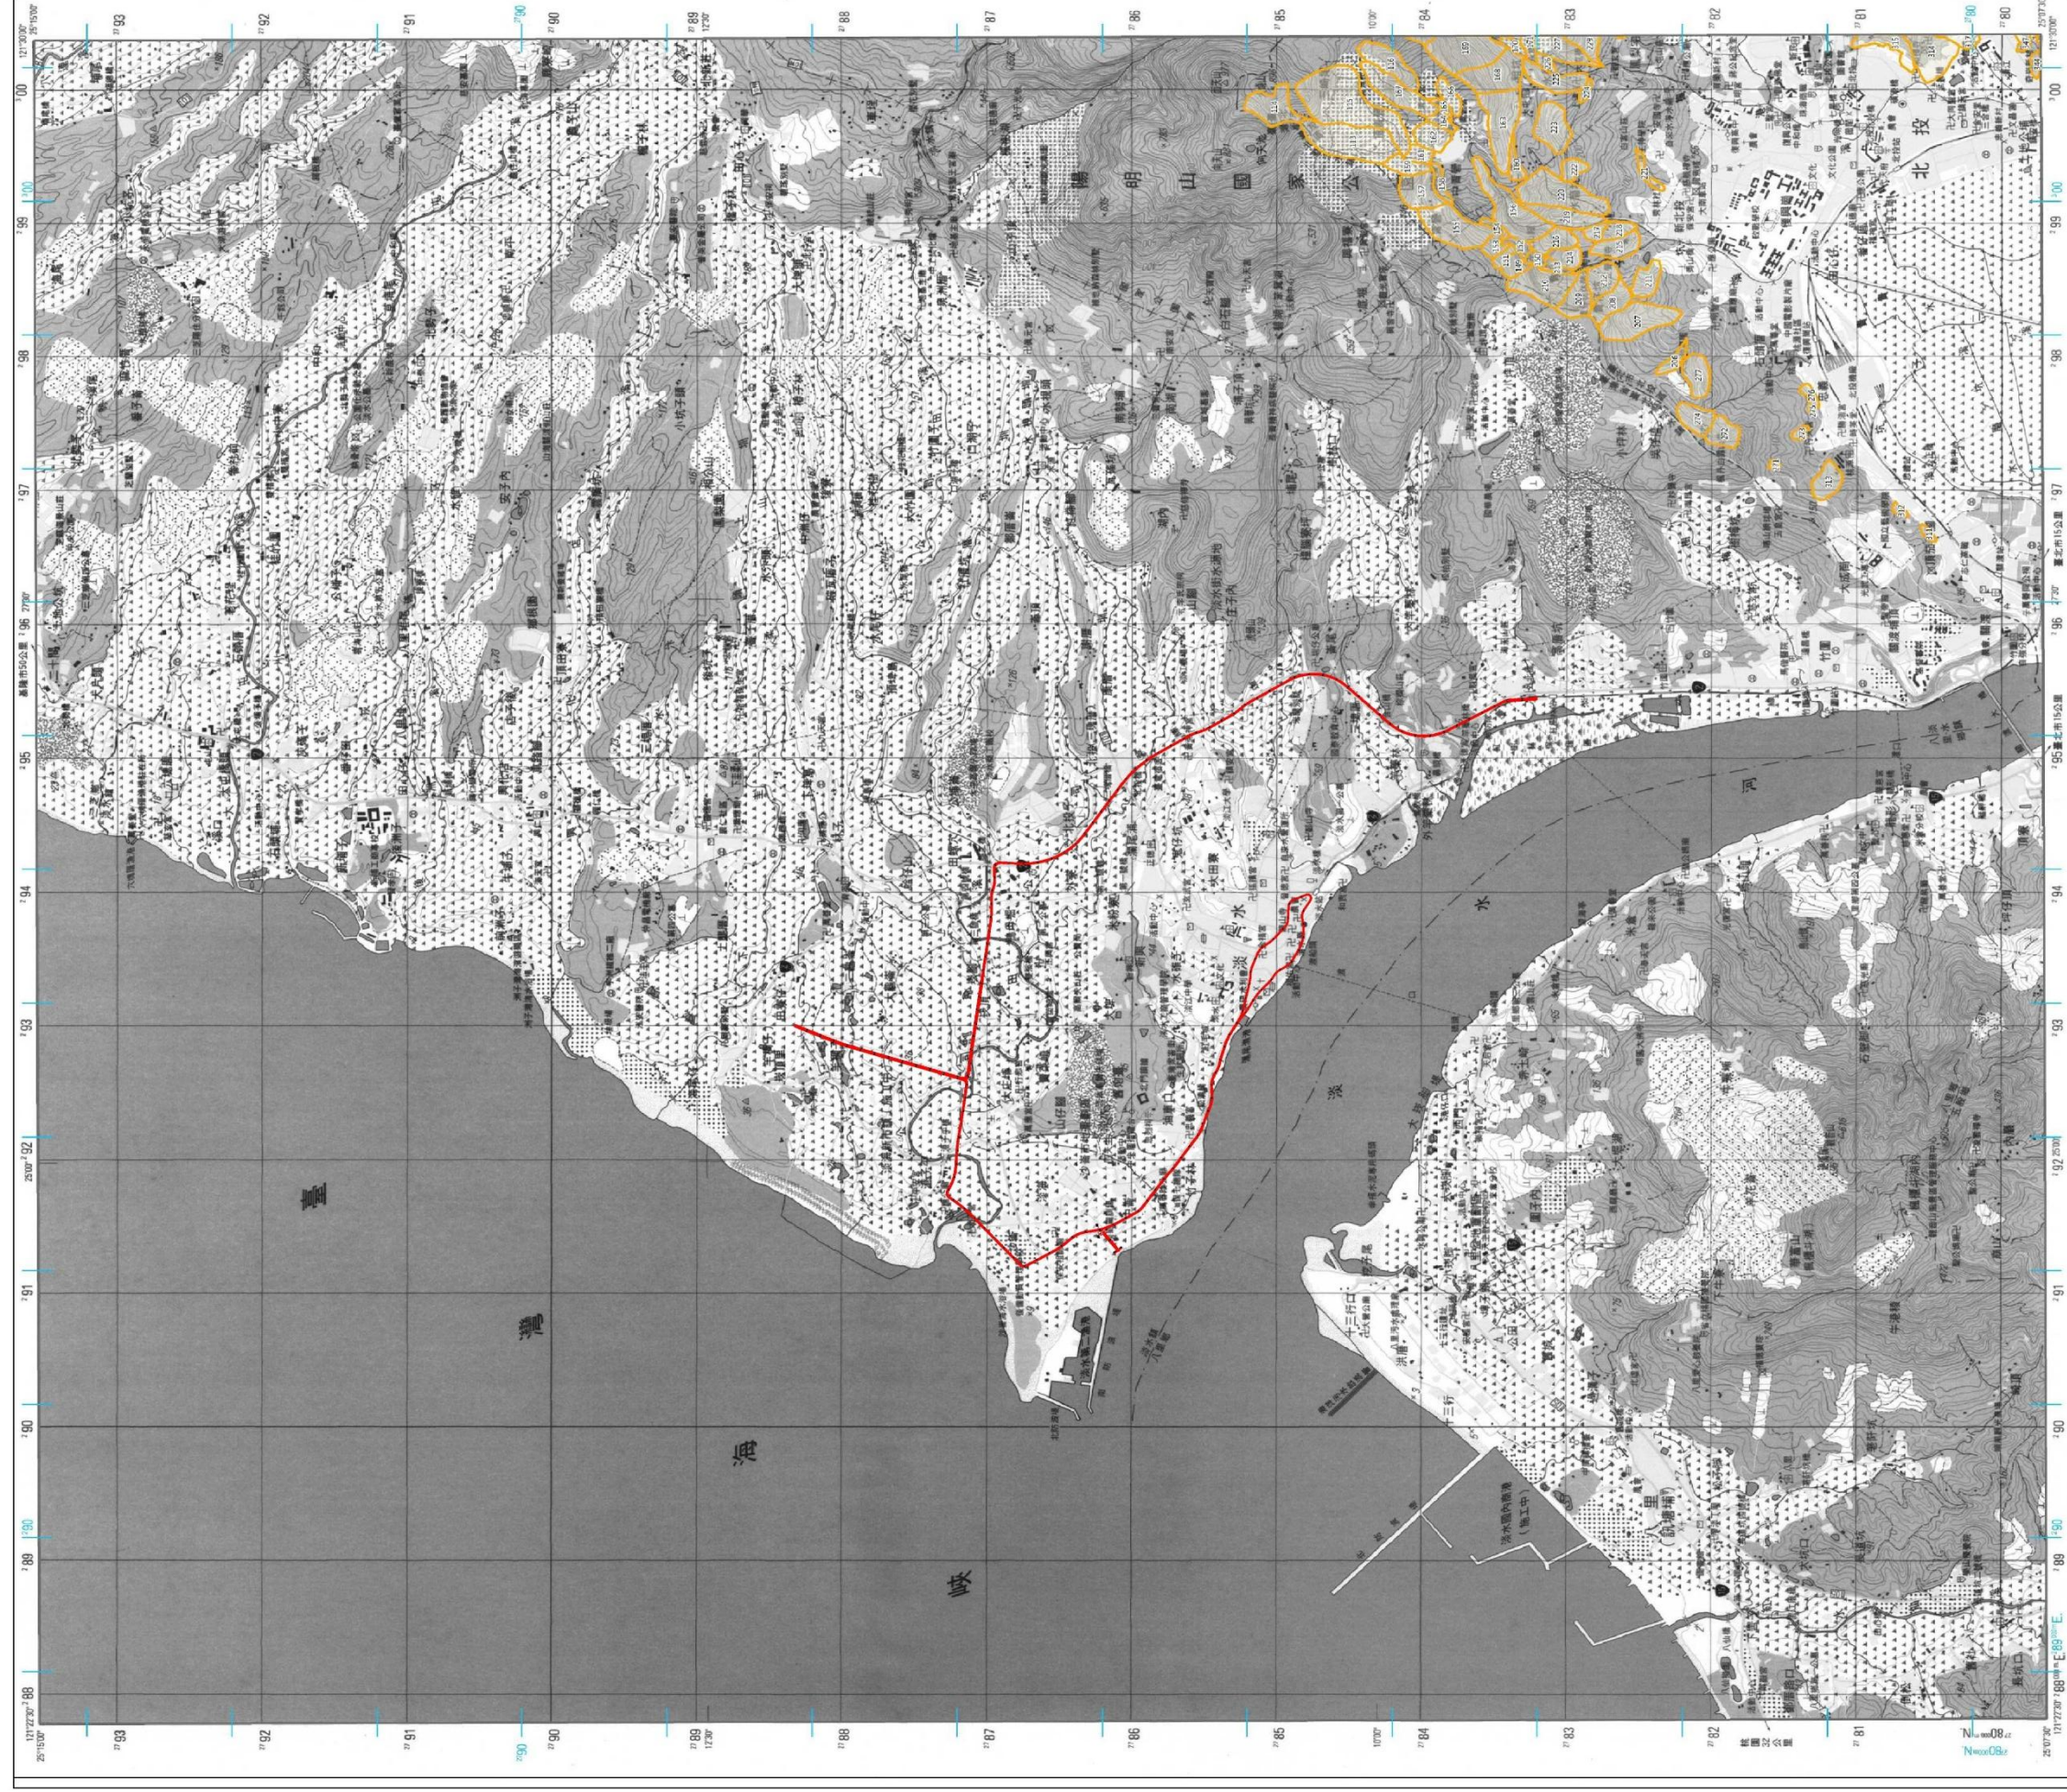
附圖 18-2 山崩與地滑地質敏感區範圍圖

根據前述現地勘查及環境地質圖資料，顯示本計畫沿線計有岩體滑動及岩屑崩滑之地質環境敏感區。其岩體滑動位置為距離 G2A 站左側約 170 公尺區位，因工址地層組成係屬凝灰角礫岩，無明顯位態，故評估邊坡滑動模式應屬圓弧形滑動，由於邊坡坡向約與計畫路線平行且滑動體之趾部已達平緩之河岸，故此岩體滑動區應屬穩定，對本捷運工程無影響。另岩屑崩滑區位為距計畫路線 G2A 站右側約 85 公尺邊坡坡趾處，崩滑面積約 0.2 公頃，植生茂密。由於現地地形相當平緩，邊坡邊緣至計畫路線間之坡度僅約  $5^{\circ}$ ，無明顯驅動力，研判此岩屑崩滑區位應屬穩定無滑移之潛勢，對本捷運工程亦無影響。

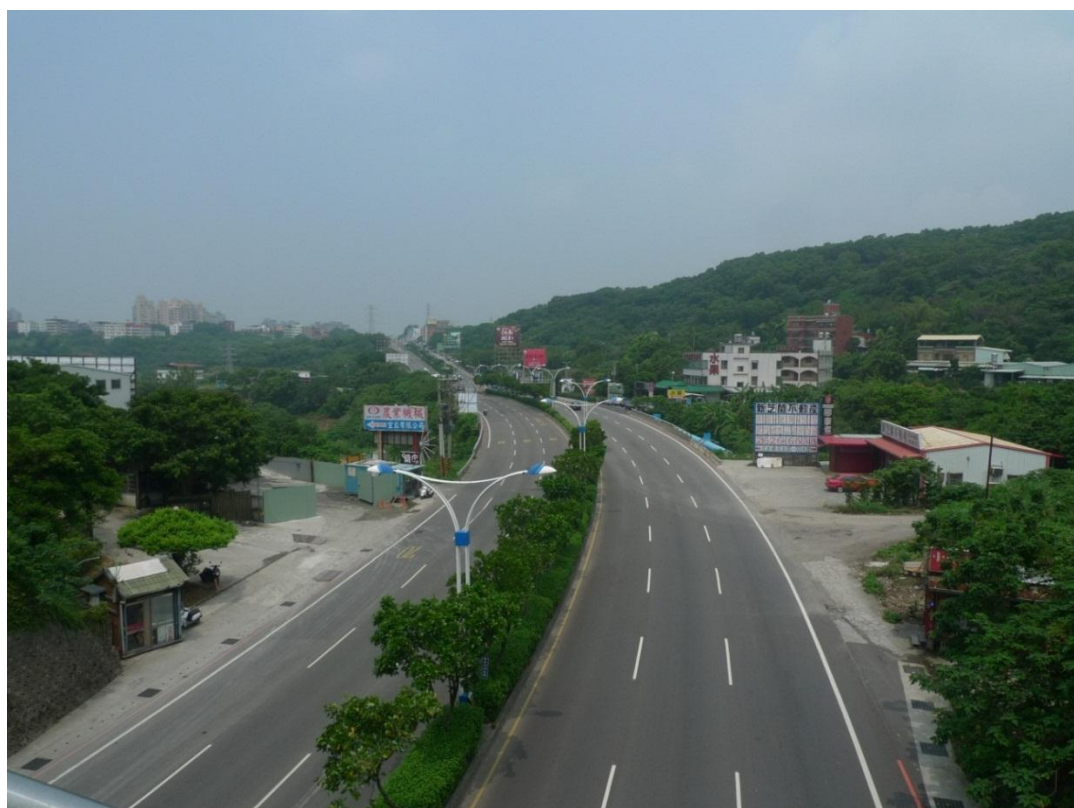
照片：G2A 於淡金公路中央

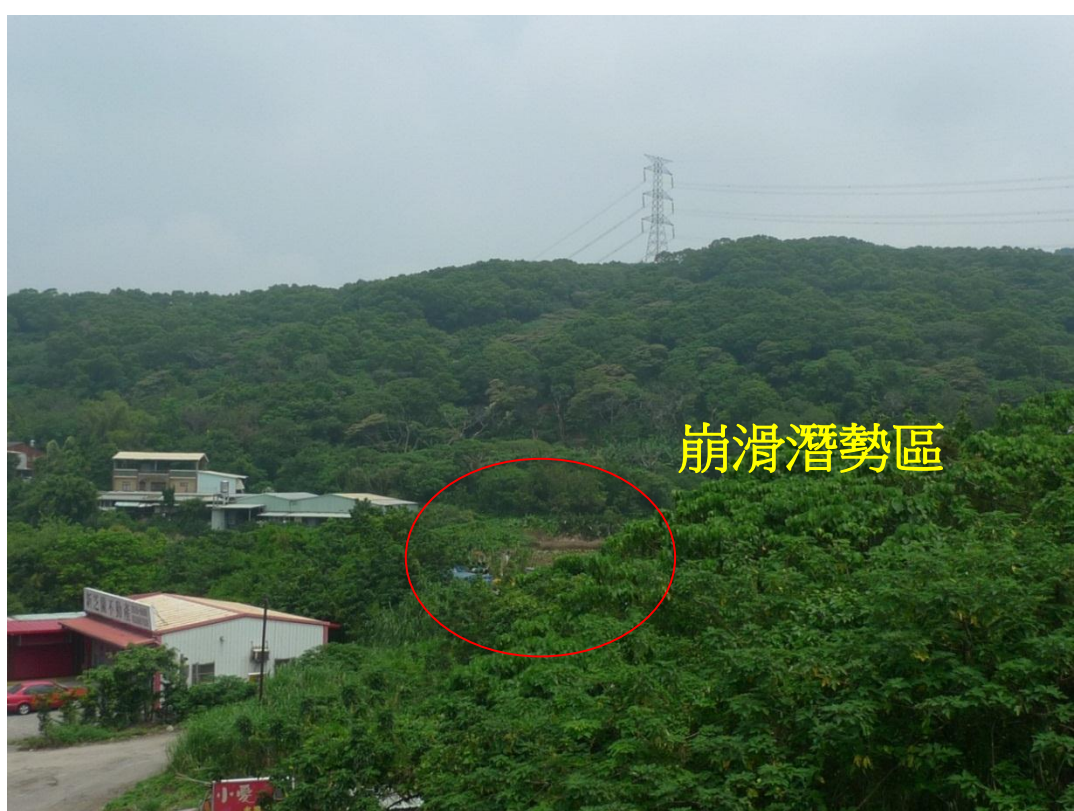
照片：G2A 於淡金公路東(右)側

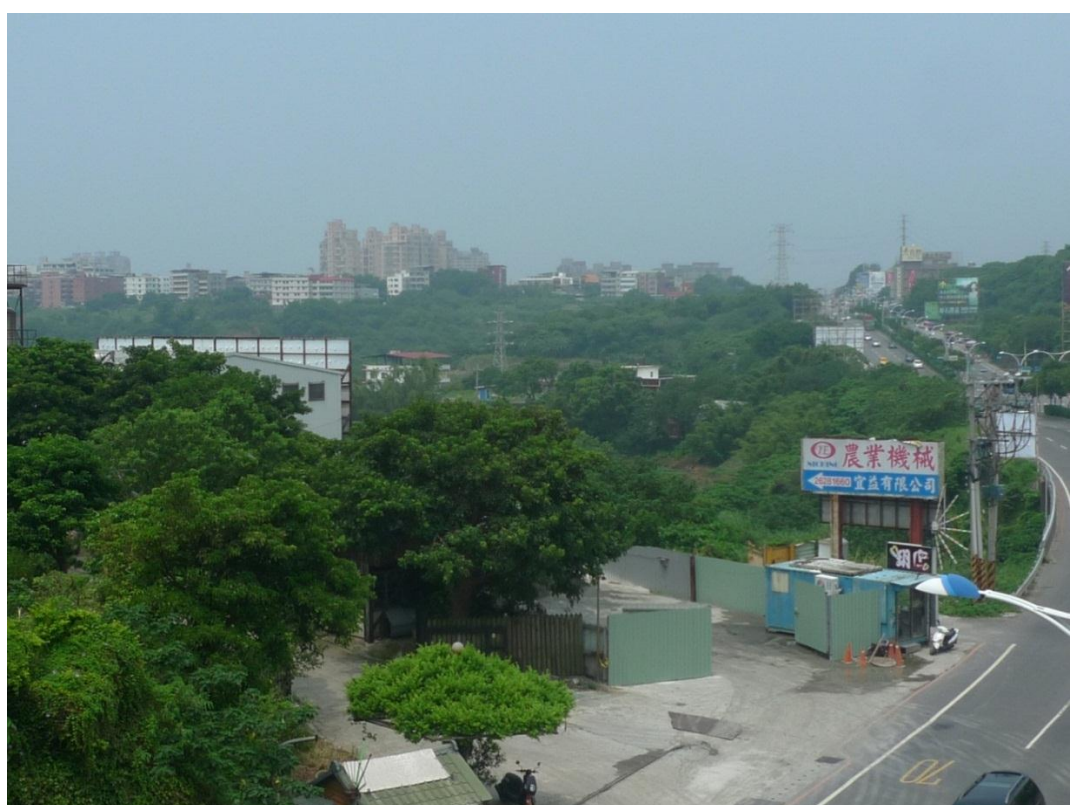
照片：G2A 於淡金公路西(左)側
