# 環狀線第一階段初勘及履勘期間

## 影響列車妥善率事件分析

新北市政府捷運工程局 編印

中華民國 110 年 7 月

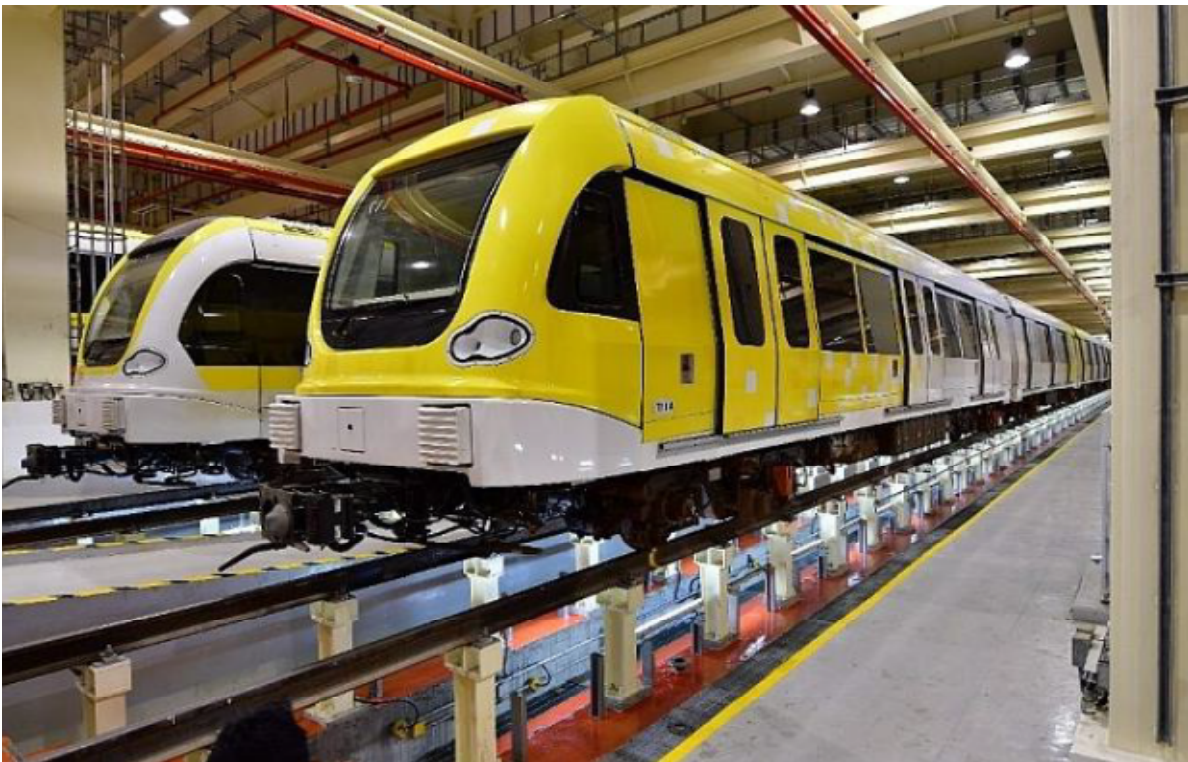
環狀線電聯車為中運量無人駕駛鋼軌鋼輪型式電聯車，環狀線第一階段共採購 17 列，列車採全自動無人駕駛，以 4 車固定編組方式營運，編組方式為「A-C-D-B」，其中 A/B 車為具有手動駕駛操控面板之頭尾車，C/D 車則為中間車，每節車廂尺寸為車長約 17m/車寬 2.65m/車高 3.6m，列車總長約 68.43m，每列車最大載客量為 650 人，在動力設計上，採動力分散配置，每一車軸皆配置一組推進馬達和齒輪箱，全車共計有 16 個車軸，16 個馬達及齒輪箱，如此推進動力設計馬力大可因應長坡道、小轉彎半徑彎道等區段之動力需求。

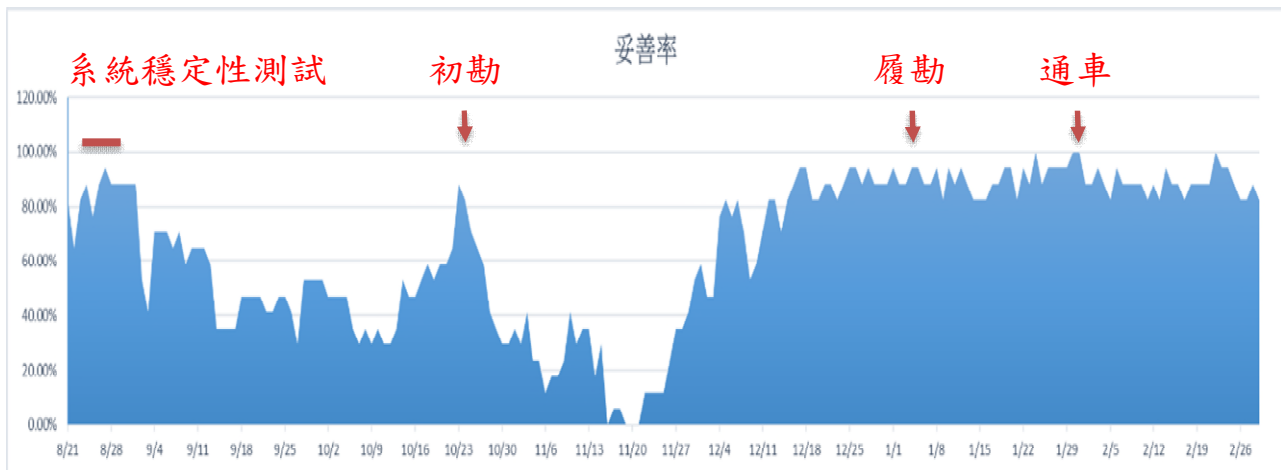
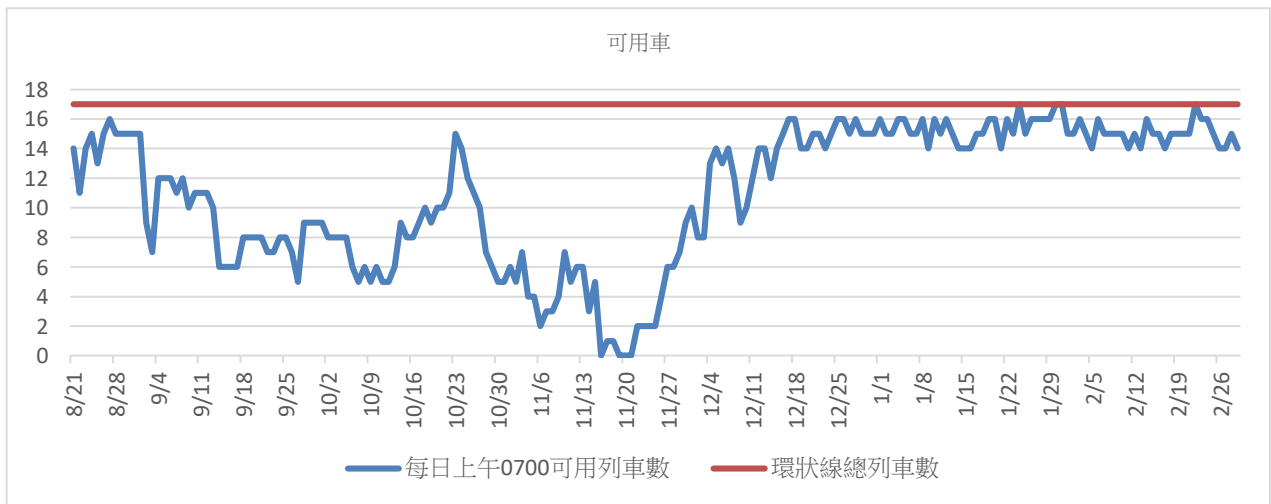
| 日期 | 影響電聯車妥善率重要事件 |
| 108年8月21日至108年8月27日 | 機電系統穩定性測試 |
| 108年10月25日 | 辦理初勘 |
| 108年11月 | 發現列車軸承異常及聯軸器異常改善 |
| 109年1月5日 | 辦理履勘 |
| 109年1月31日 | 正式通車 |

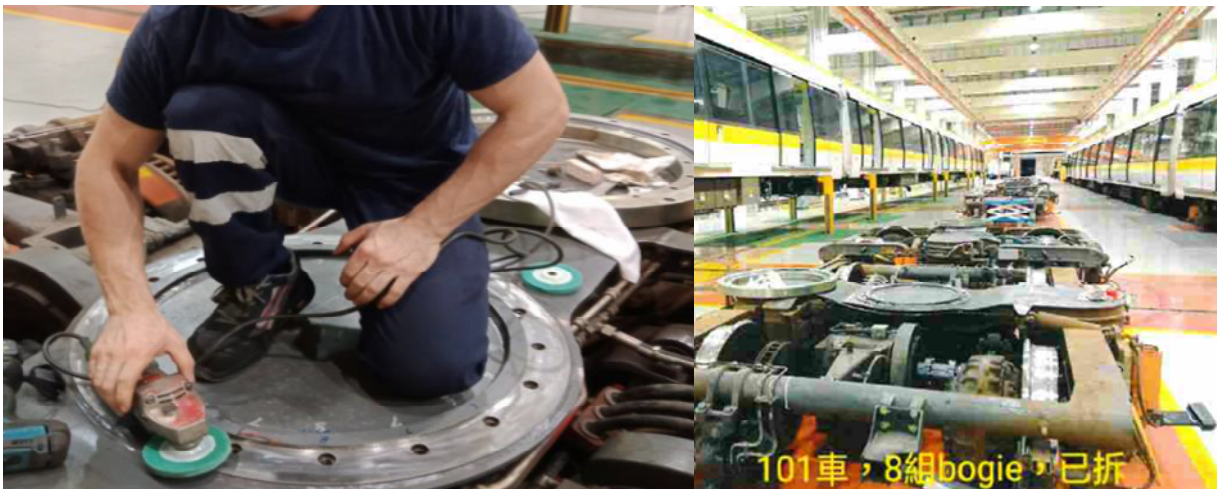
部分列車軸承及螺栓生鏽—於 108 年 11 月捷運公司發現 101 車軸承及螺栓生鏽，期間該列車列為不可用車，影響列車妥善率，後續於 109 年 1 月 6 日起陸續拆除全車 8 個轉向架檢查，並更換 5 組環形軸承及 6 組螺栓，並進行內孔除鏽作業，於 109 年 1 月 9 日完成鎖固定磅、復歸及安裝回車體，經會同各單位會勘環型軸承及螺栓生鏽改善成果後，於 1 月 10 日完成靜態及動態測試重新上線。列車異常數為 1 列車，期間造成妥善率影響約 6%。

軸承除鏽換新作業

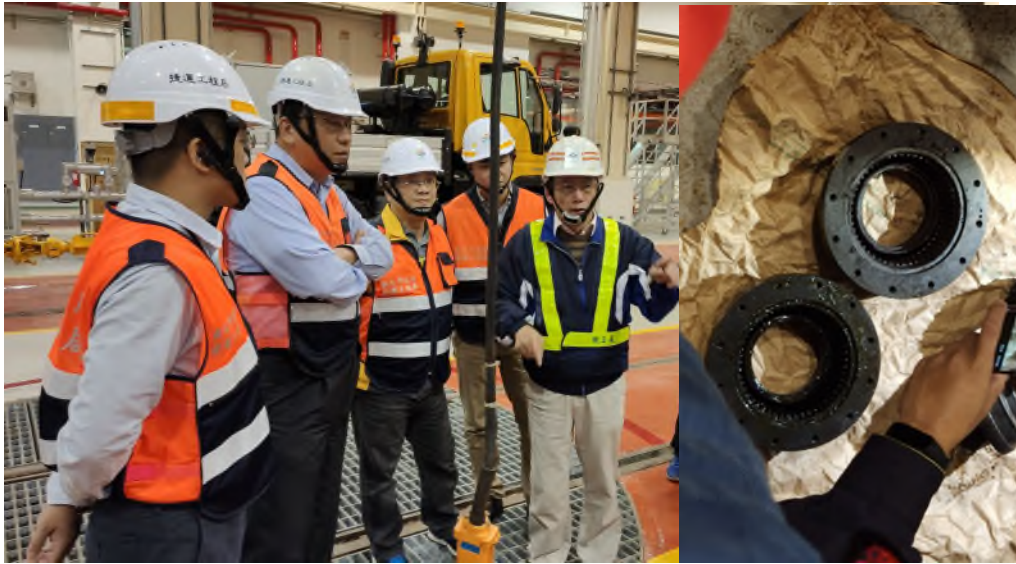
聯軸器異常—捷運公司於 108 年 11 月初發現有部分列車組裝品質不佳，轉向架固定夾無橡膠保護造成氣管破損、馬達聯軸器漏油、推進換流器纜線溫度偵測線路未復歸等現象，進而要求針對全列車組裝品質重新檢視，期間維修列車均暫時列入不可用，進而影響列車妥善率，其中經廠商確認 17 列車中有 13 列車異常，故檢查(排檢)期間均之列車列為不可用車，無法上主線行駛，經廠商調用列車組件及陸續更換聯軸器備品(新品)，於已 108 年 12 月 10 日完成車隊改善，並陸續進行列車測試。列車異常數為 13 列車，期間造成妥善率影響約 76%。

本局會同各單位現場確認改善進度

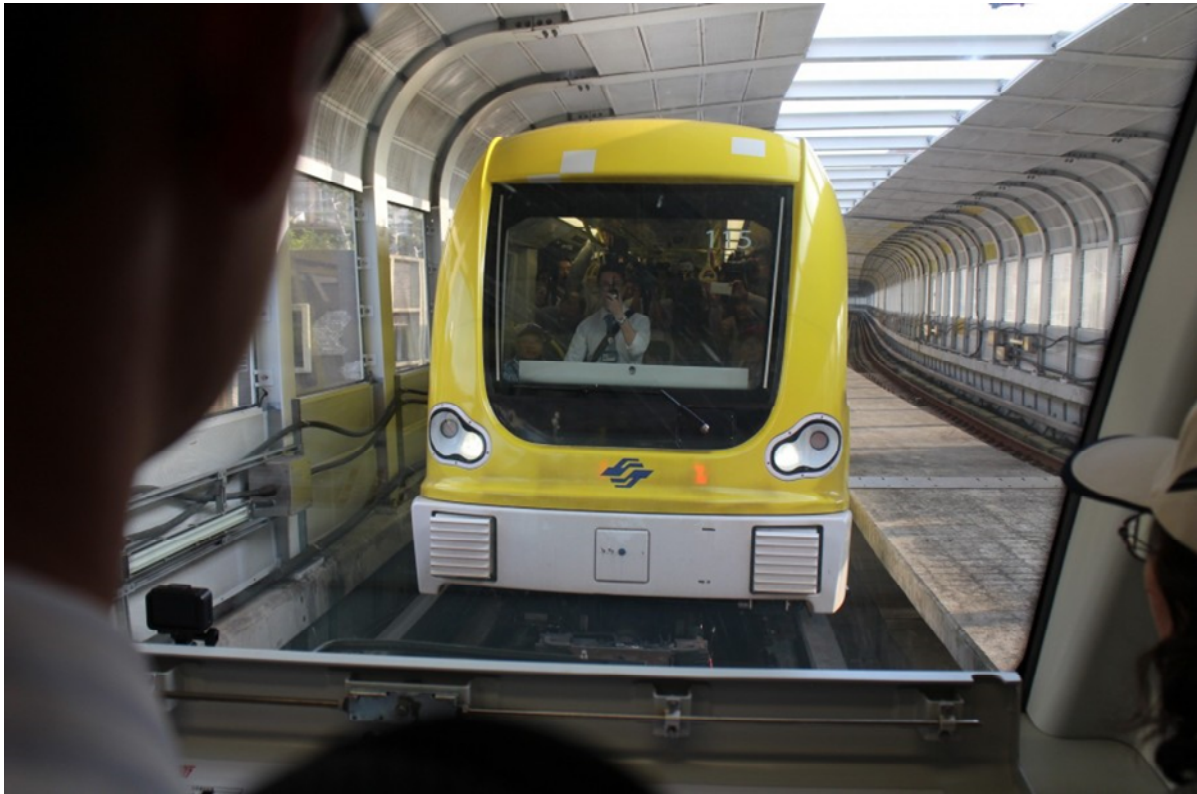
八車聯結拖救無法移動—於履勘模擬演練 110 與 115 車執行八車聯結拖救測試，發生煞車安全迴路斷路器跳脫、車門無法關閉、出現轉向架故障等異常，若故障狀況分散不同列車，影響列車拖救功能，均列為不可用車計算，導致 2 列車列入異常車輛可用數下降。經後續故障調查發生原因，查該列 B 車 ACX 接頭（連結器到接線箱連接線）2 個 PIN 針脫離固定座導致接觸不良，C 車繼電器接線誤接等原因導致，已於 109 年 1 月 7 日複測 8 車連結測試合格，並會同捷運公司於 1 月 14 日前陸續進行全部 17 列車之聯結、拖行、解聯等作業複測完成。

列車異常數為 2 列車，期間造成妥善率影響約 12%。

八車聯結拖救
