新北環狀線 0403 地震致鋼箱梁位移 災害調查分析暨復原工程委託審查案

災害調查分析與原因探討報告

中華民國結構工程學會

中華民國 114 年元月

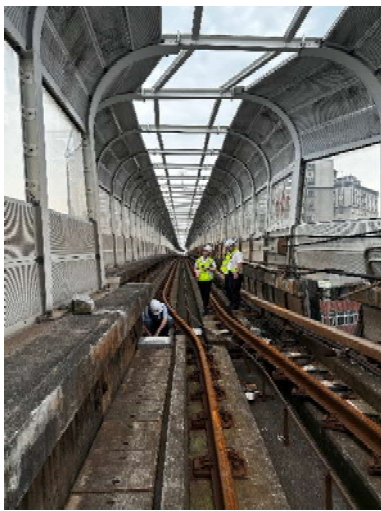
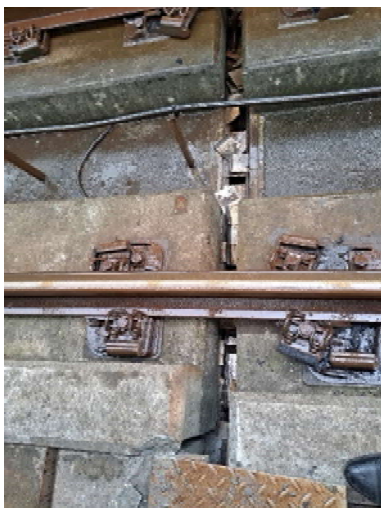
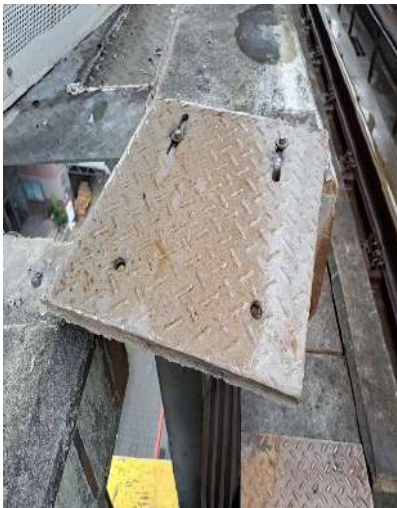
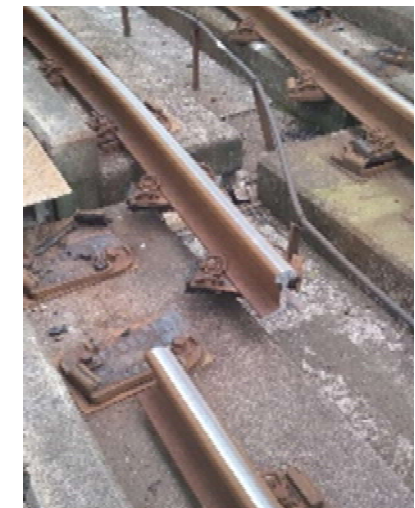
圖 2.4-1 0403 新北環狀線地震橋損現況照片

民國 113 年 4 月 3 日台灣花蓮外海發生芮氏規模 7.2 強烈地震，造成新北環狀線板新站至橋和站間，連接鋼箱梁與下部結構之盤式支承損壞，進而導致 11 處鋼箱梁偏移，亦同時造成軌道變形。震災損壞主要包含橋梁位移、盤式支承損壞、軌道位移變形（包括基鈹破裂和墊片損壞）、伸縮縫損壞、隔音牆變形受損等。破壞情況如圖 2.4-1 所示。支承橋梁受損位置如圖 2.4-2 所示、受損橋梁結構配置如圖 2.4-3 ~ 圖 2.4-4 所示。

軌道位移變形

盤式支承損壞

基鈹破壞

橋護欄偏移破壞

鋼軌變形斷裂

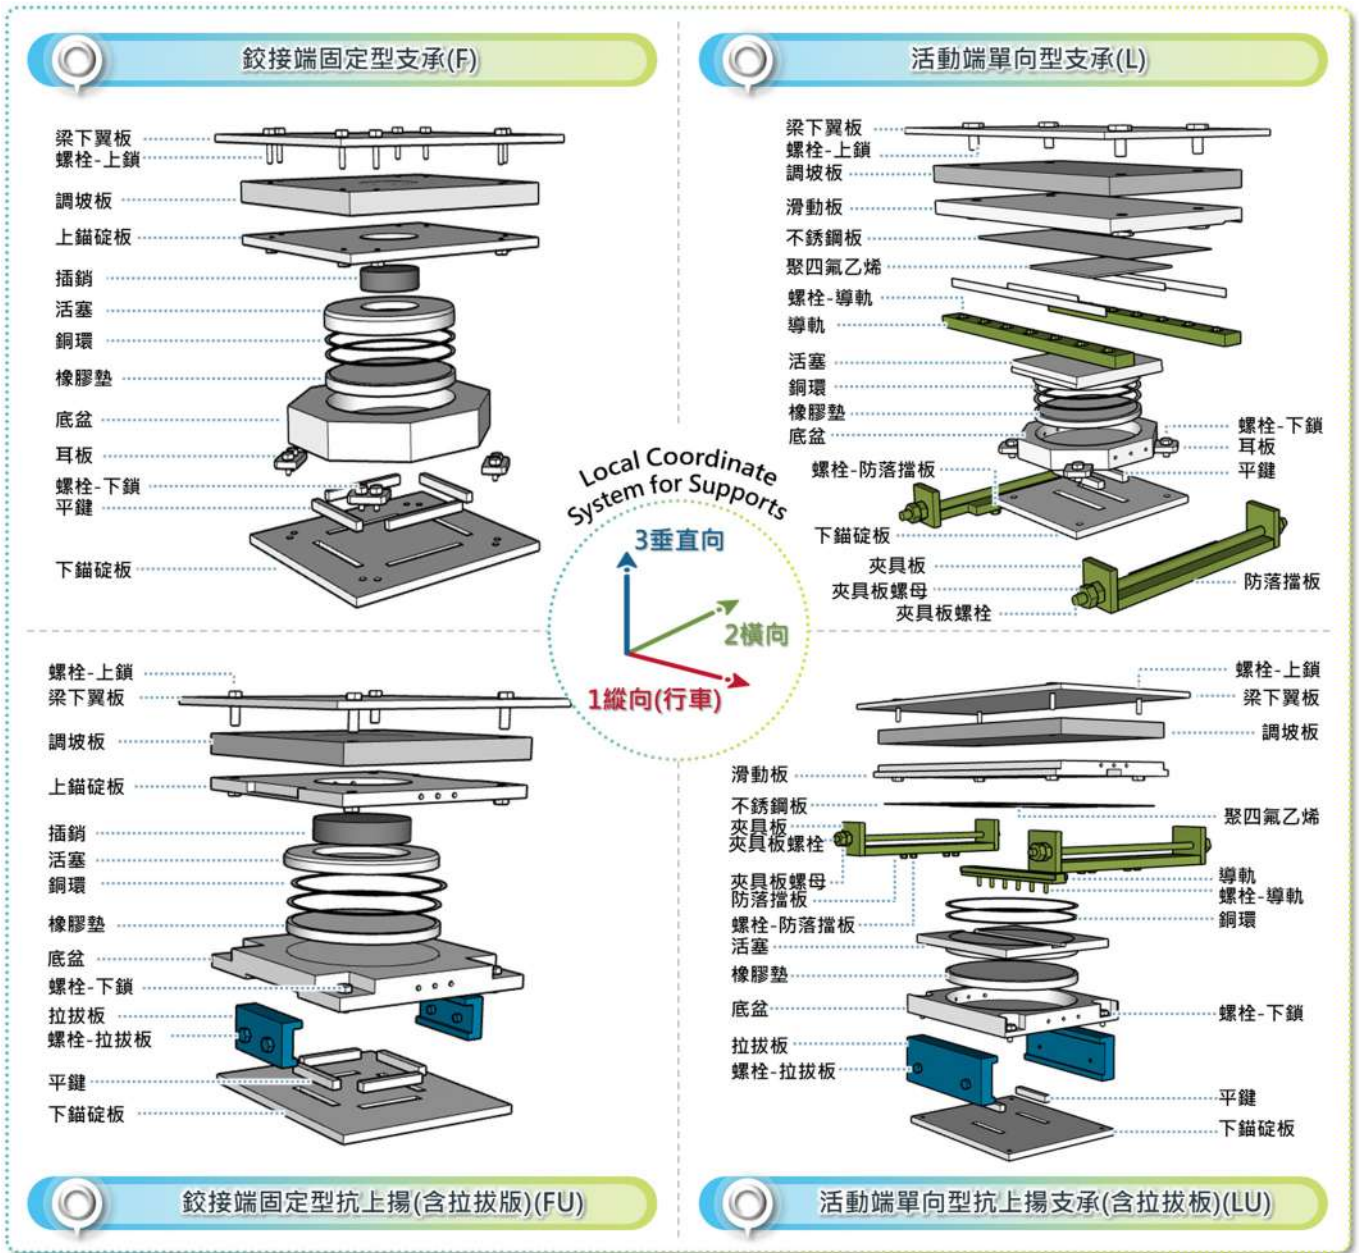
圖 3.2-3 支承構件名稱

支承本身組成構件繁多，為利清楚表示支承系統構件損傷位置，依竣工圖繪製支承分解圖來說明各構件名稱，如圖 3.2-3 所示。圖 3.2-3 中上錨碇板、滑動板、防落擋板等固定於上部結構之構件通常稱為支承「上盤」；插銷、活塞、銅環、橡膠墊等構件通常稱為「支承本體」；底盆、耳板、平鍵、下錨碇板等固定於下部結構之構件通常稱為支承「下盤」。

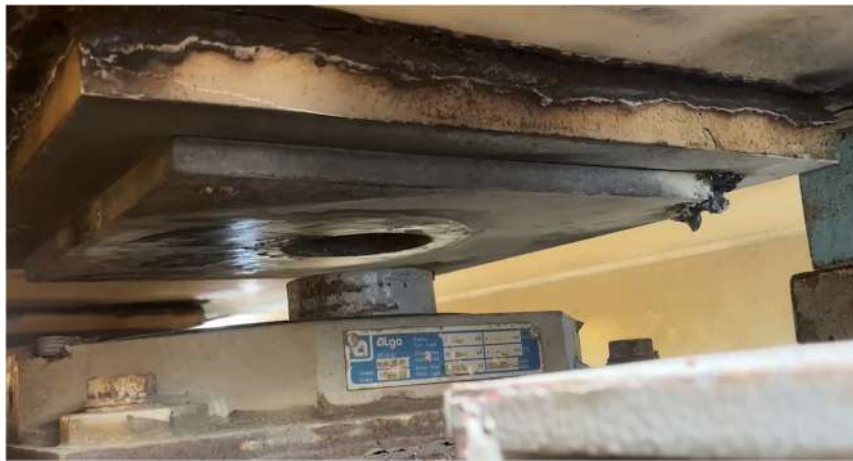
圖 3.3-4 P1216 上、下盤錯位後，鋼箱梁頂升後插銷掉落之照片

經調閱施工圖，如圖 3.3-1，調坡板僅銑孔 5mm 深度，惟現場調查時，量測調坡板之銑孔深度達 60 mm-19 mm = 41 mm，如圖 3.3-2，以致地震發生時插銷向上跳躍進入贅餘空間。圖 3.3-3 為進行復原工程時，鋼箱梁頂升後插銷卡在上盤之實際照片。圖 3.3-4 為上、下盤錯位後，插銷掉落之照片。

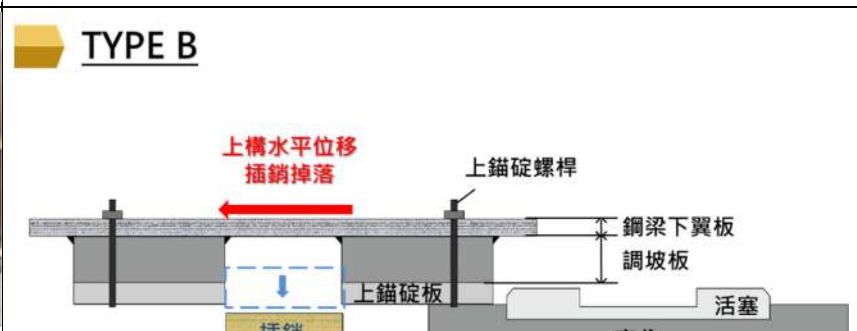
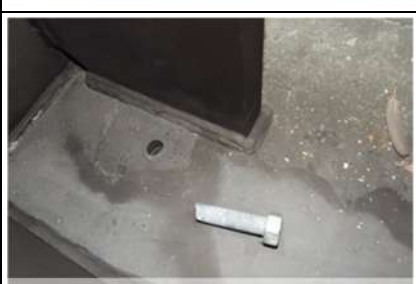
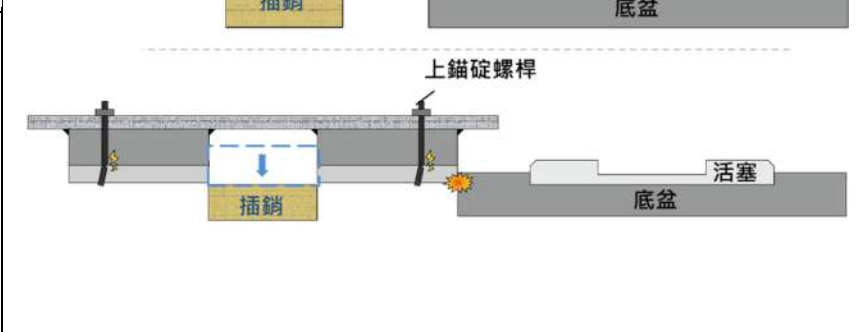
1. **TYPE A** 插銷仍位於上盤及調坡板間：
 - (1) 上、下盤間喪失水平力傳遞功能，上、下盤間會產生相對位移。
 - (2) 上錨碇螺桿無剪斷之情況。
2. **TYPE B** 插銷已掉落至帽梁上：
 - (1) 上、下盤間喪失水平力傳遞功能，上、下盤間會產生相對位移。
 - (2) 部分上錨碇螺桿因碰撞斷裂。

<p>插銷掉落</p>	<p>TYPE B</p>

<p>上錨碇螺絲斷裂</p>

註：圖示係以 P1217 支承施工圖尺寸為例，調坡板厚度係依據現場量測。

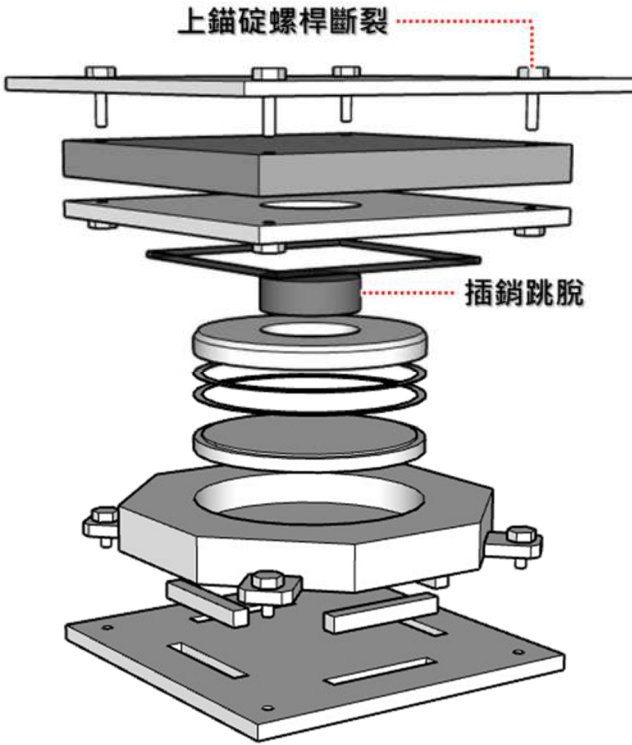
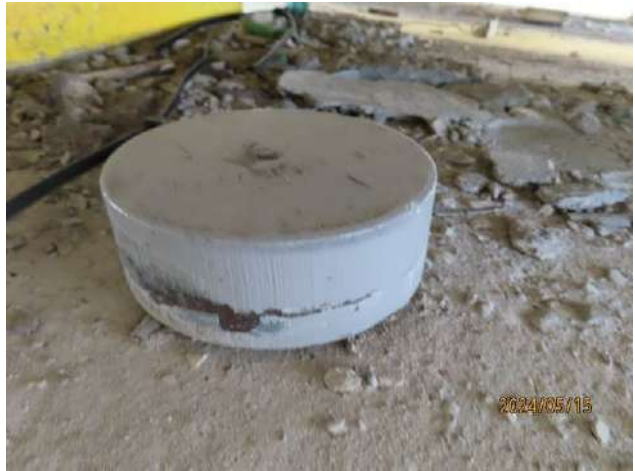
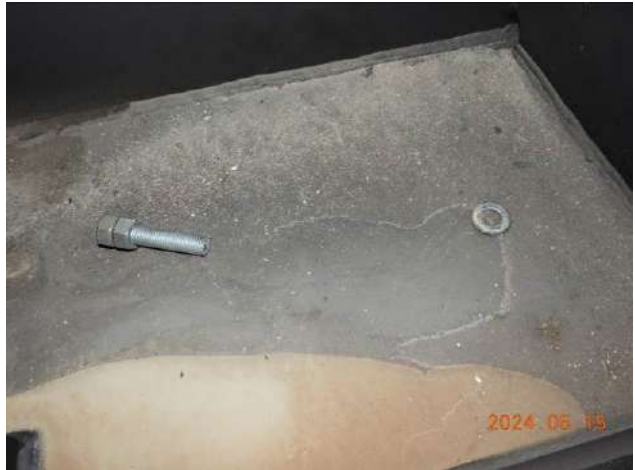
表 3.4-24 上層 P1218LF 支承現況

內容說明	上層 P1218LF 分解圖	內容說明	上層 P1218LF 插銷掉落

內容說明	上層 P1218LF 上錨碇螺桿斷裂

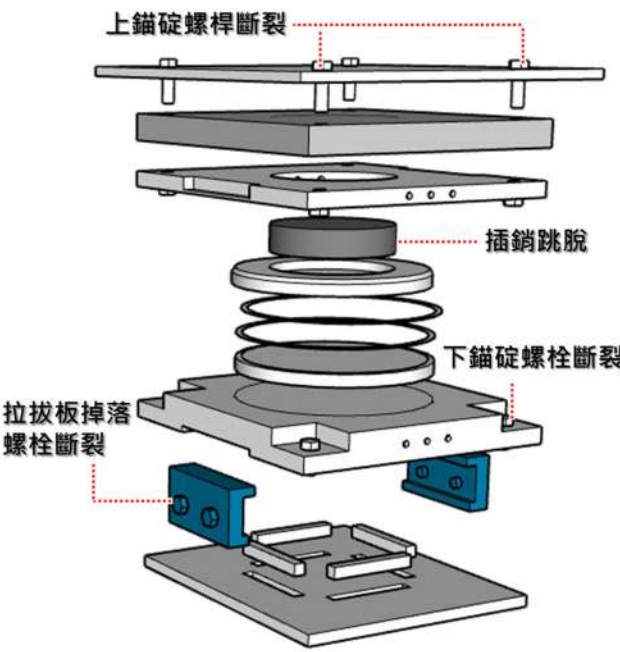
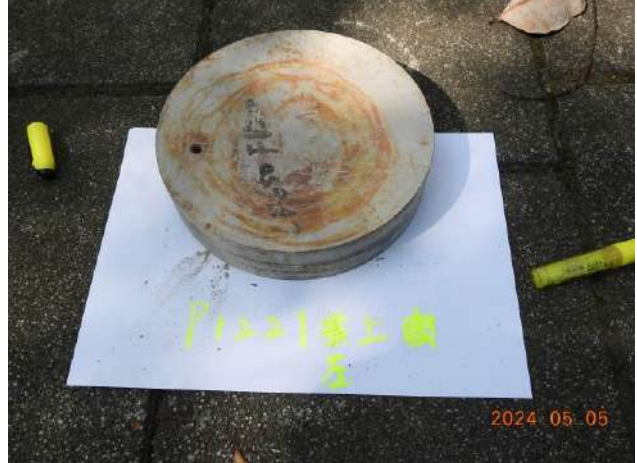
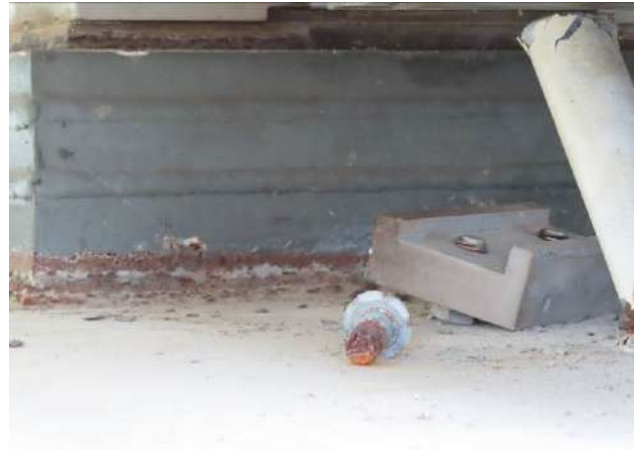
表 3.4-30 上層 P1221LF 支承現況

內容說明	上層 P1221LF 分解圖	內容說明	上層 P1221LF 插銷掉落

內容說明	上層 P1221LF 右側拉拔板掉落 拉拔板螺栓斷裂

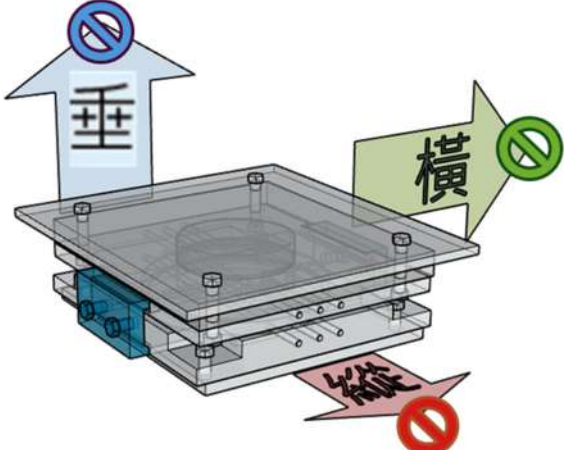
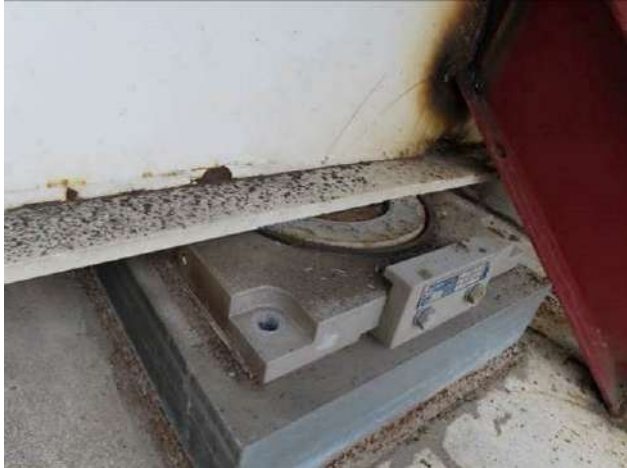
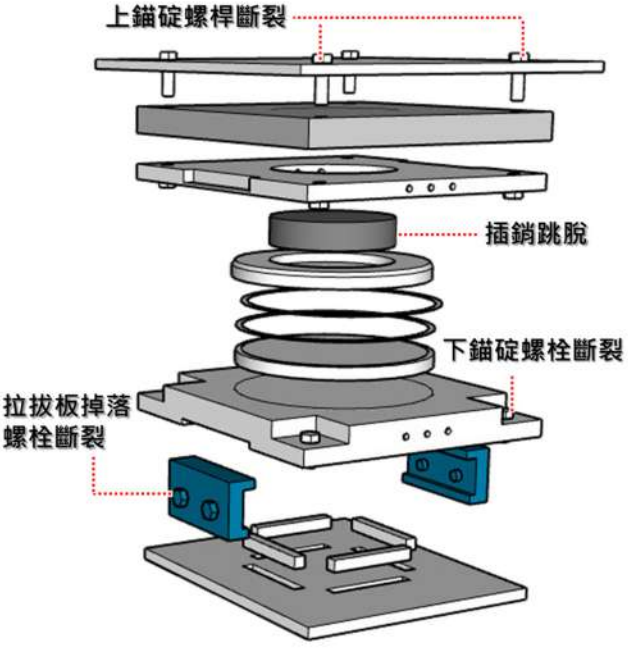
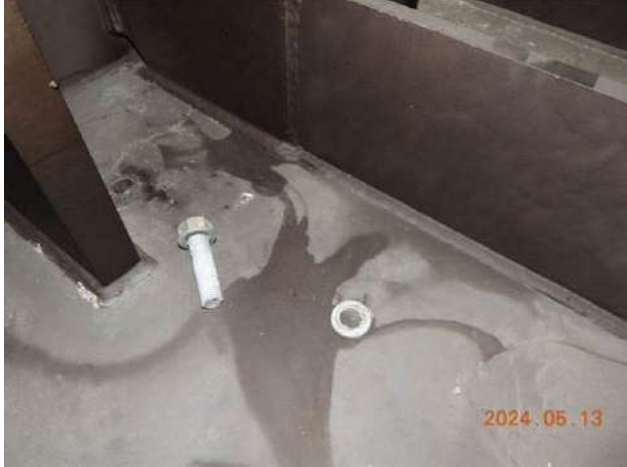
表 3.4-31 上層 P1221LF 支承現況

內容說明	上層 P1221LF 束制條件	內容說明	上層 P1221LF 下錨碇螺桿斷裂

內容說明	上層 P1221LF 分解圖	內容說明	上層 P1221LF 上錨碇螺桿斷裂

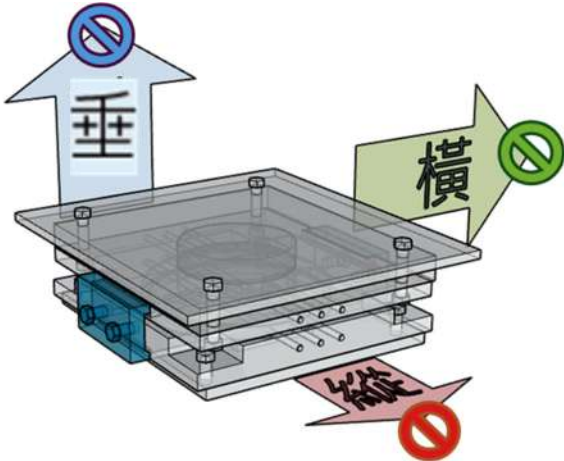
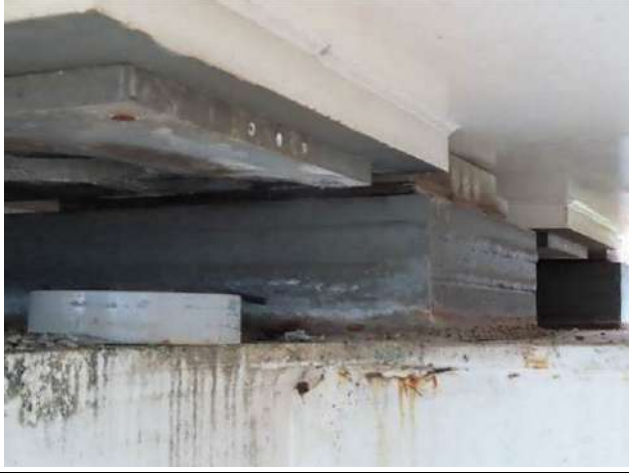
表 3.4-33 上層 P1221RF 支承現況

內容說明	上層 P1221RF 束制條件	內容說明	上層 P1221RF 向右水平位移

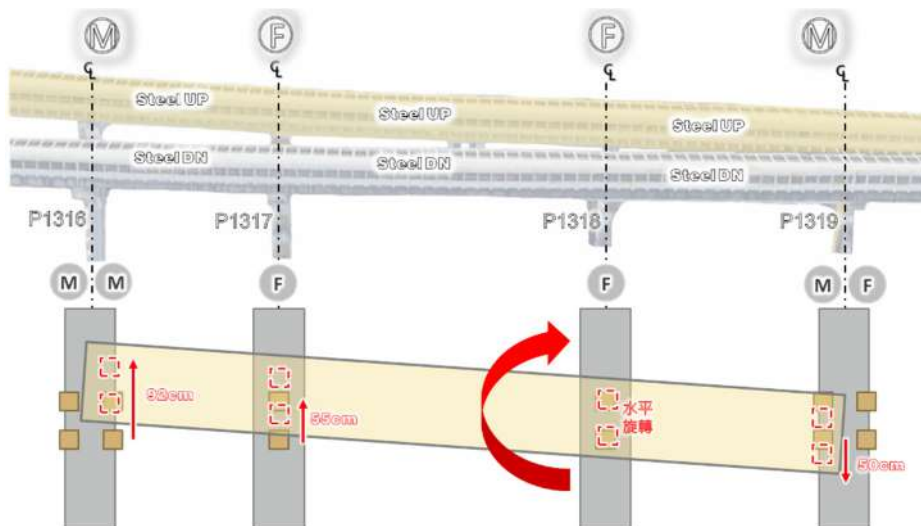
圖 3.4-7 P1316~P1319 上層結構圖

P1316 背面之支承為活動端(M)，P1317 及 P1318 支承為鉸接端(F)，P1319 正面之支承為活動端(M)，上層梁以 P1318 為支點，橋體呈現順時針旋轉，研判破壞行為係因 P1317、P1318 鉸接端支承因調坡板有贅餘空間，連帶使插銷受地震力作用下，其底部向上跳離。P1317 向左水平位移約 55 cm，P1318 向左水平位移約 6 cm。然插銷本身係抵抗水平力之主要構件，跳離後變為自由端導致力量傳遞至遠端 P1316 及 P1319 活動端支承，進而造成其他支承損壞。

P1316 背面之活動端支承滑動板與調坡板分離、前後夾具板受撞擊導致掉落、上錨碇螺桿斷裂、拉拔板螺栓斷裂等損傷；P1317 鉸接端支承上、下盤錯位分離，插銷跳脫後因位移量較大而掉落，屬表 3.3-2 中 TYPE B 樣態；P1318 鉸接端插銷跳離後卡在上錨碇板及調坡板間，上、下盤有輕微水平錯位，屬表 3.3-2 中 TYPE A 樣態；P1319 正面之活動端支承滑動板與調坡板分離、前後夾具板受撞擊導致脫落、上錨碇螺桿斷裂、拉拔板螺栓局部有斷裂等損傷。

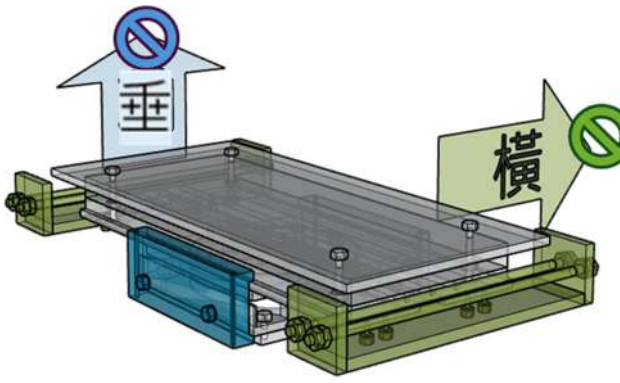
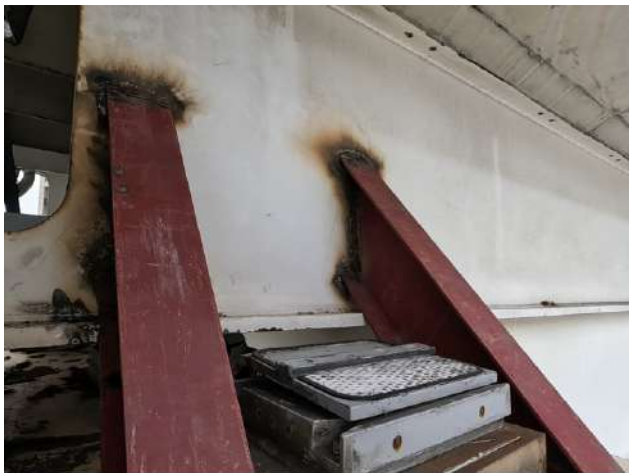
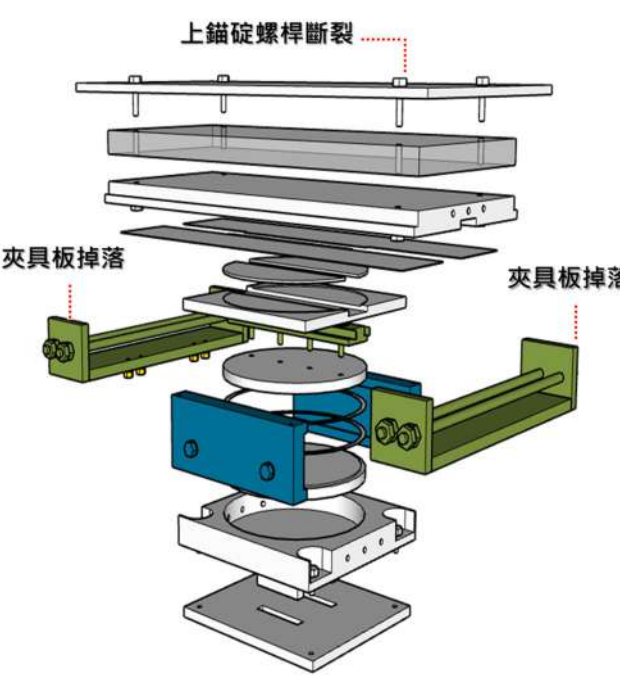
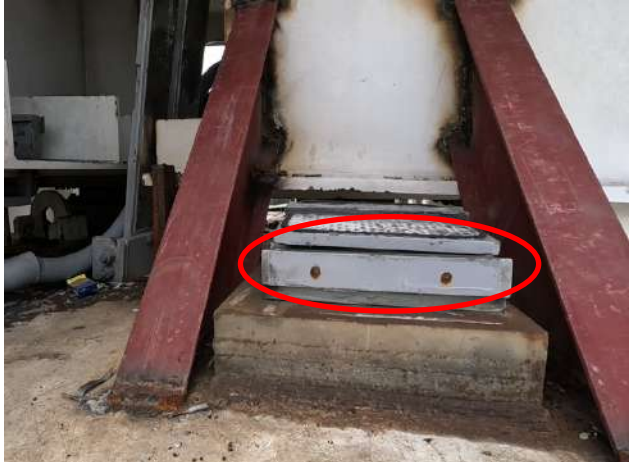
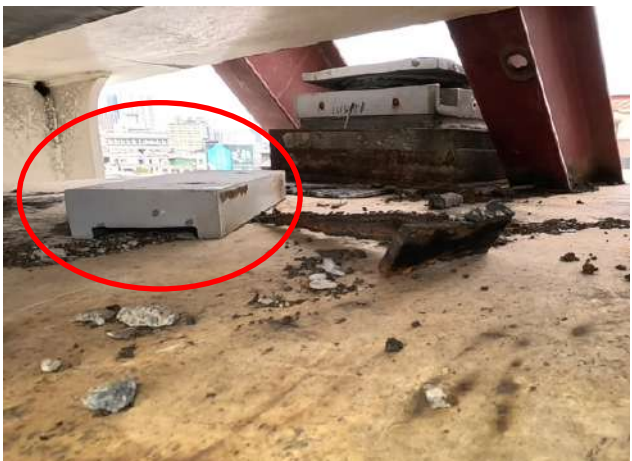
表 3.4-46 上層 P1316RF 支承現況(1/2)

內容說明	上層 P1316RF 束制條件	內容說明	上層 P1316RF 向左水平位移

內容說明	上層 P1316RF 分解圖	內容說明	上層 P1316RF 右側拉拔板掉落 螺栓斷裂

內容說明	上層 P1316RF 左側拉拔板掉落 螺栓斷裂

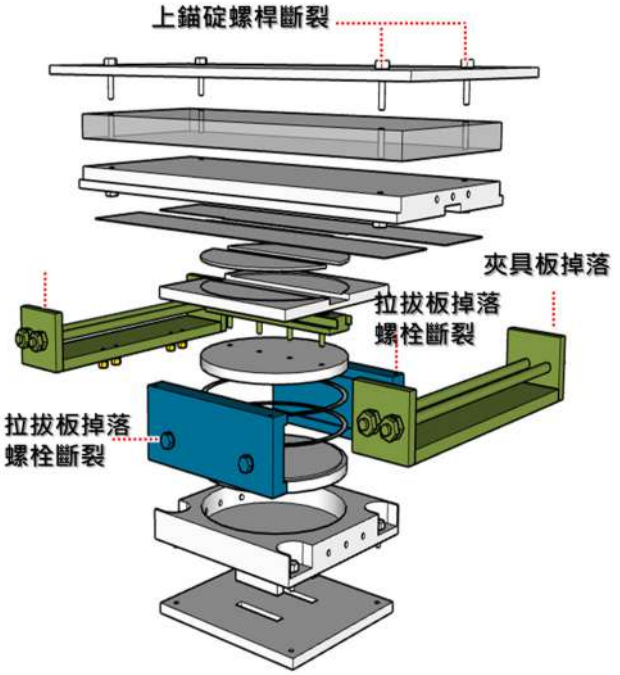
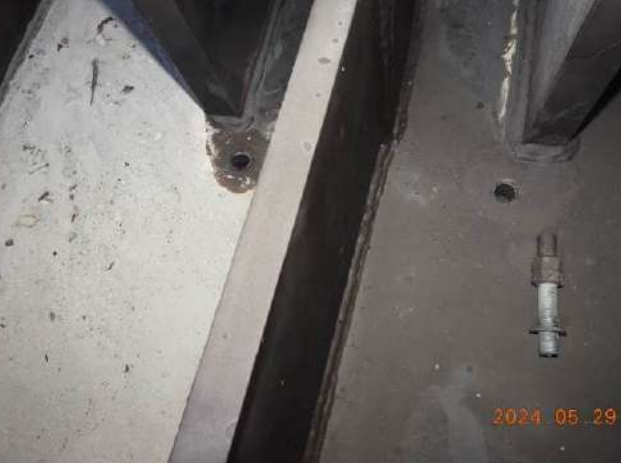
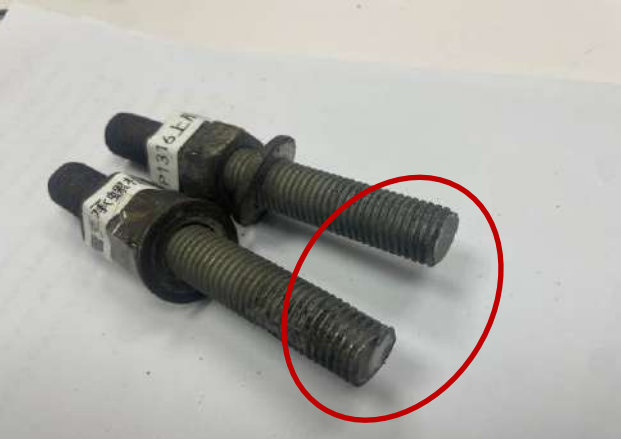
表 3.4-47 上層 P1316RF 支承現況(2/2)

內容說明	上層 P1316RF 束制條件	內容說明	上層 P1316RF 夾具板掉落

內容說明	上層 P1316RF 分解圖	內容說明	上層 P1316RF 上錨碇螺桿斷裂

內容說明	上層 P1316RF 上錨碇螺桿斷裂

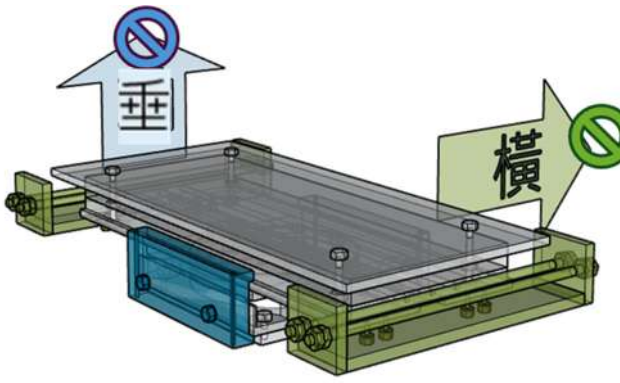
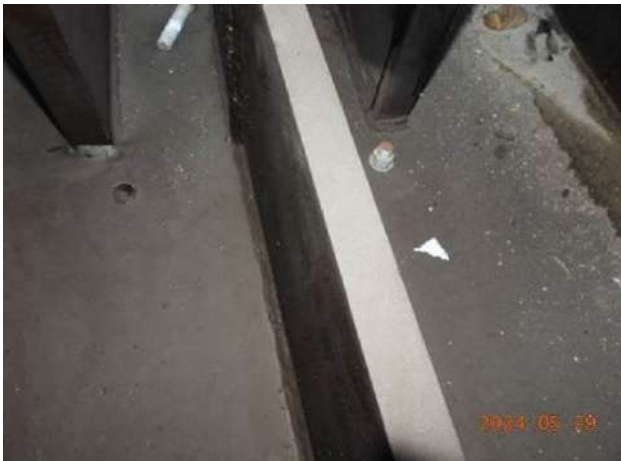
表 3.4-58 上層 P1319LN 支承現況(2/2)

內容說明	上層 P1319LN 束制條件	內容說明	上層 P1319LN 上錨碇螺桿斷裂

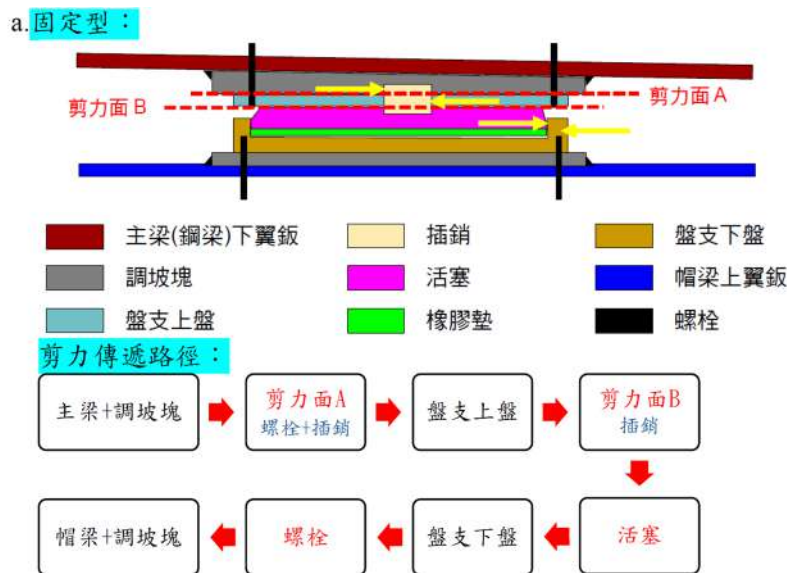
圖 5.4-1 施工單位提供之固定型支承水平力傳遞機制 (摘自附錄三)

有關簡支梁鉸接端固定型(含固定型抗上揚)支承的水平傳力機制，依附錄三根據施工單位之回覆，如圖 5.4-1 所示，錨碇板和上方調坡板間（剪力面 A）剪力傳遞主要仰賴插銷和上錨碇螺栓；錨碇板和下方活塞間（剪力面 B）水平力傳遞僅仰賴插銷。根據第三章現況調查結果，簡支鋼箱梁鉸接端支承破壞面主要剪力面 B，顯示實際插銷未能如預期發揮其傳遞水平力功能。其原因係由於插銷上方調坡板之銑孔深度遠高於 5 mm 之需求，如第三章調查結果圖 3.3-2 所示，以致地震發生時插銷有贅餘空間向上跳離，一旦插銷整體彈跳至活塞上方贅餘空間內，如圖 3.3-3 所示，插銷傳遞水平力功能將完全喪失。

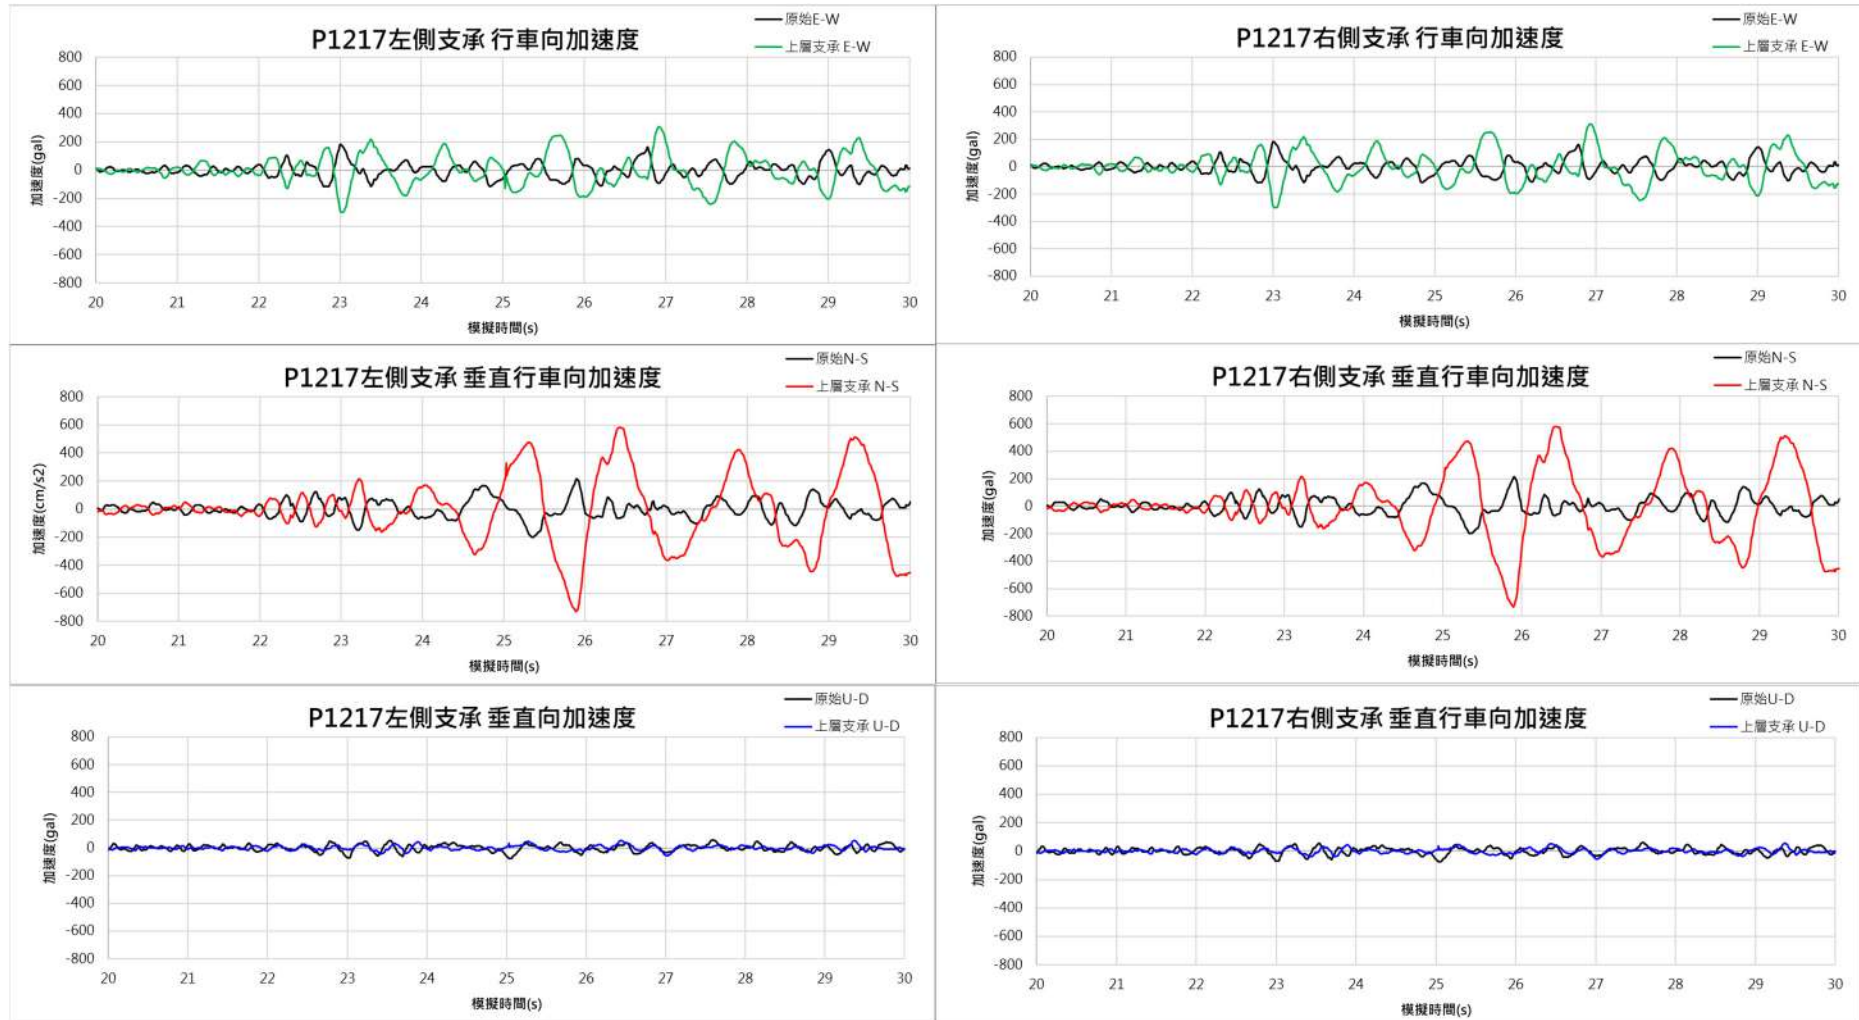
圖 6.3-5 P1217 支承加速度與 TAP032 所得地表加速度

將上述地震歷時，進行 P1217~P1218 整體橋梁結構分析，並求得各支承之受力與加速度歷時資料。依結果得知，P1217 支承最大加速度發生於分析時間第 20~30 s，後續將此區間所得支承加速度作為第 6.4 節支承破壞與分析之輸入。分析所得 P1217 支承最大加速度與 TAP032 積穗國小測站所得之地表加速度比較如圖 6.1-5 所示。P1217 上層梁支承所受最大加速度與 TAP032 積穗國小測站測得之最大地表加速度比值詳表 6.3-5 所示。

上方支承	P 1217 左側		P 1217 右側	
	加速度(gal)	比值	加速度(gal)	比值
行車向 Max	313.214	1.71	307.596	1.68
行車向 Min	-298.425	2.55	-298.830	2.55
垂直行車向 Max	580.754	2.70	581.011	2.70
垂直行車向 Min	-732.449	3.69	-731.530	3.68
垂直向 Max	53.659	0.91	41.923	0.71
垂直向 Min	-54.762	0.72	-52.447	0.69

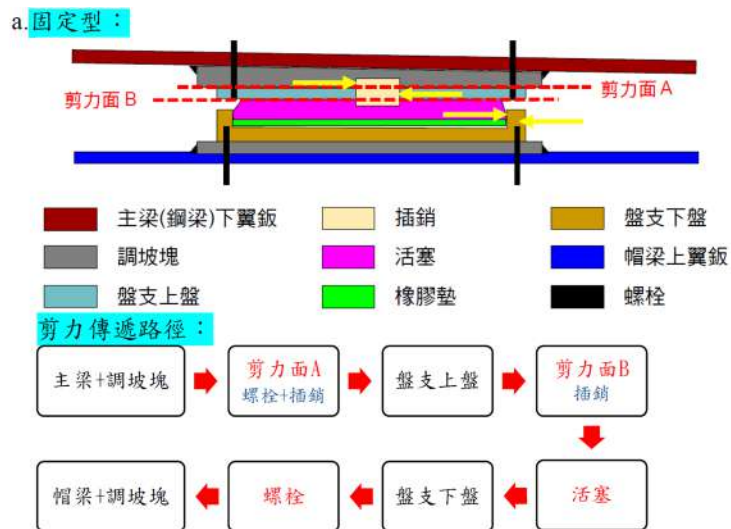
圖 7.1-3 施工單位提供之固定型支承水平力傳遞機制 (摘自附錄三)

固定型(含固定型抗上揚)支承的水平傳力機制如圖 7.1-3 所示，錨碇板和上方調坡板間(剪力面 A)水平力傳遞主要仰賴插銷和上錨碇螺栓；錨碇板和下方活塞間(剪力面 B)水平力傳遞僅仰賴插銷。根據第三章現況調查結果，簡支鋼箱梁鉸接端支承破壞面主要在剪力面 B，顯示實際插銷未能如預期發揮其傳遞水平力功能。

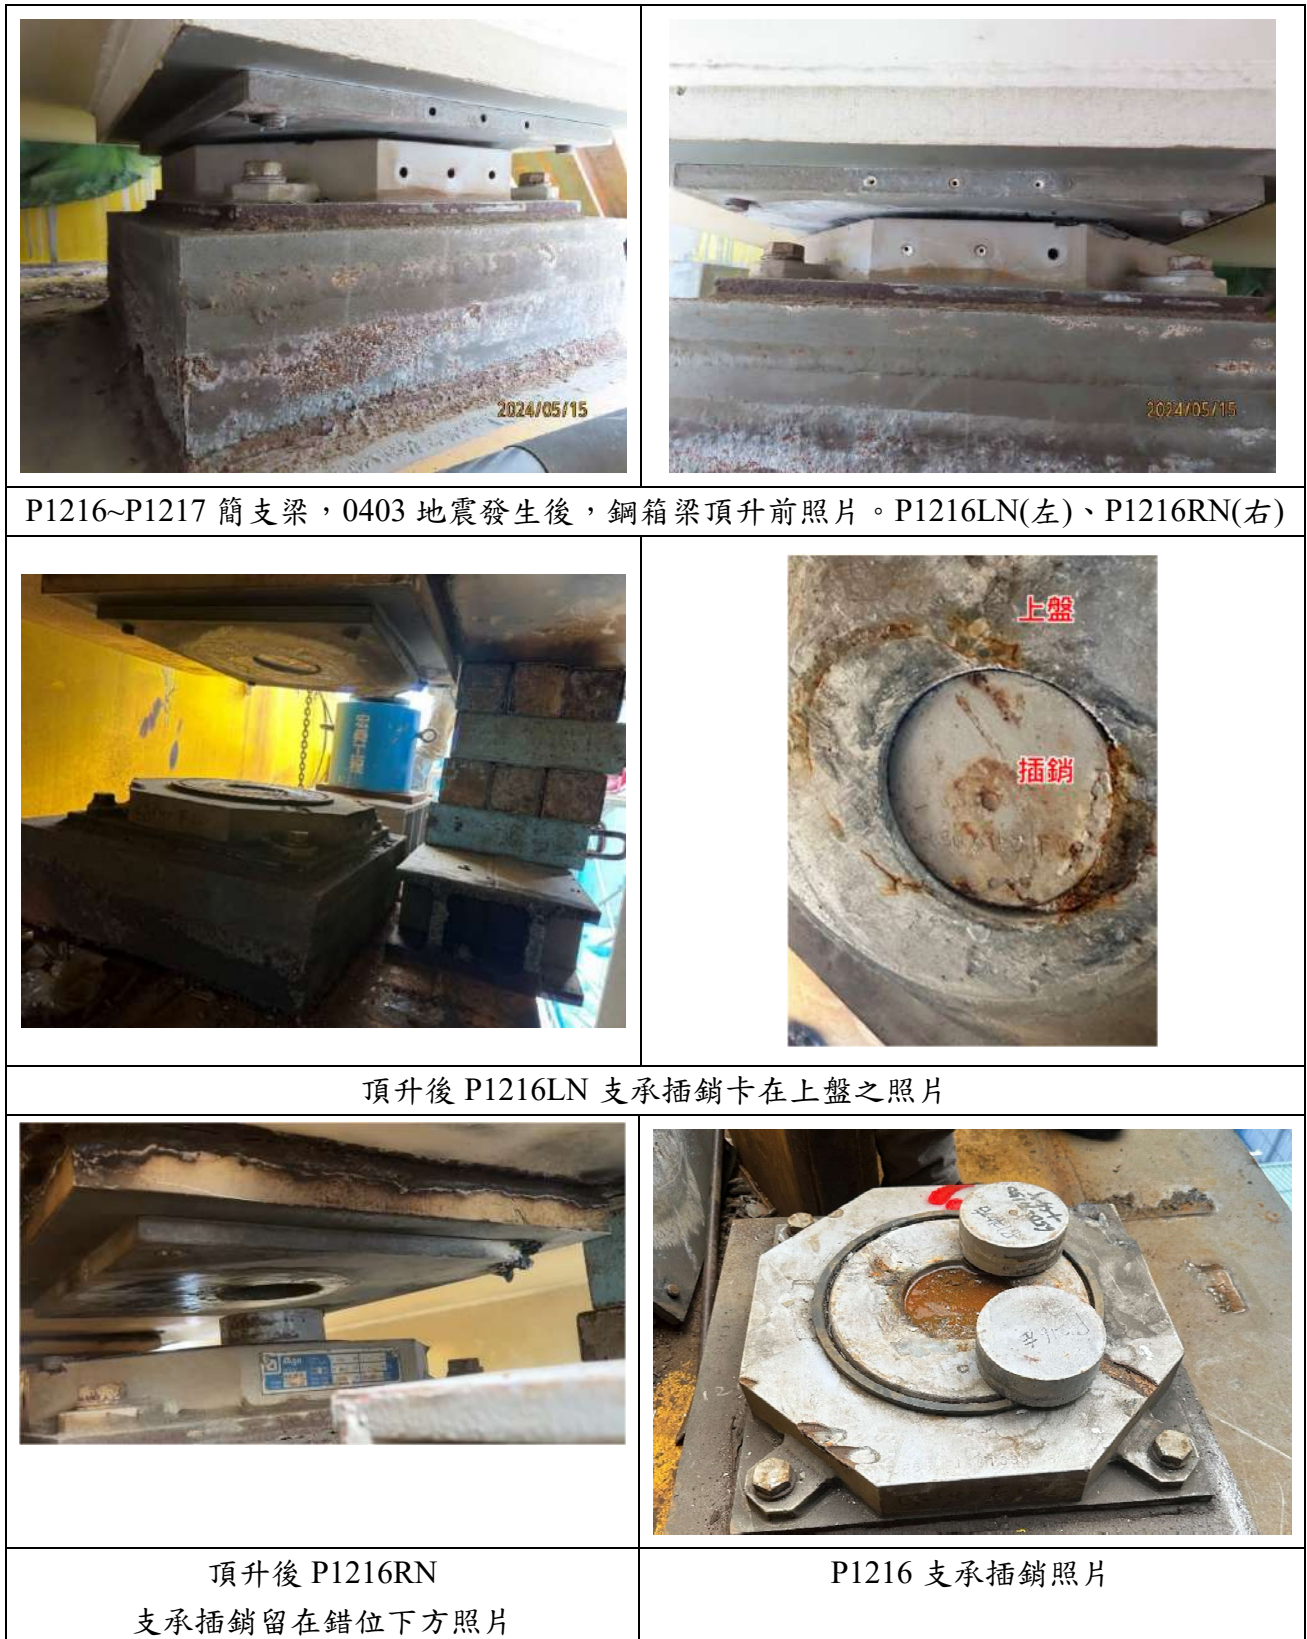
圖 7.2-3 P1216~1217 簡支梁復原工程，鋼箱梁頂升前後之現況照片

P1216~P1217 簡支梁進行復原工程時，鋼箱梁頂升後 P1216LN 支承插銷卡在上盤，另一 P1216RN 支承插銷留在錯位下方之照片，如圖 7.2-3 所示。

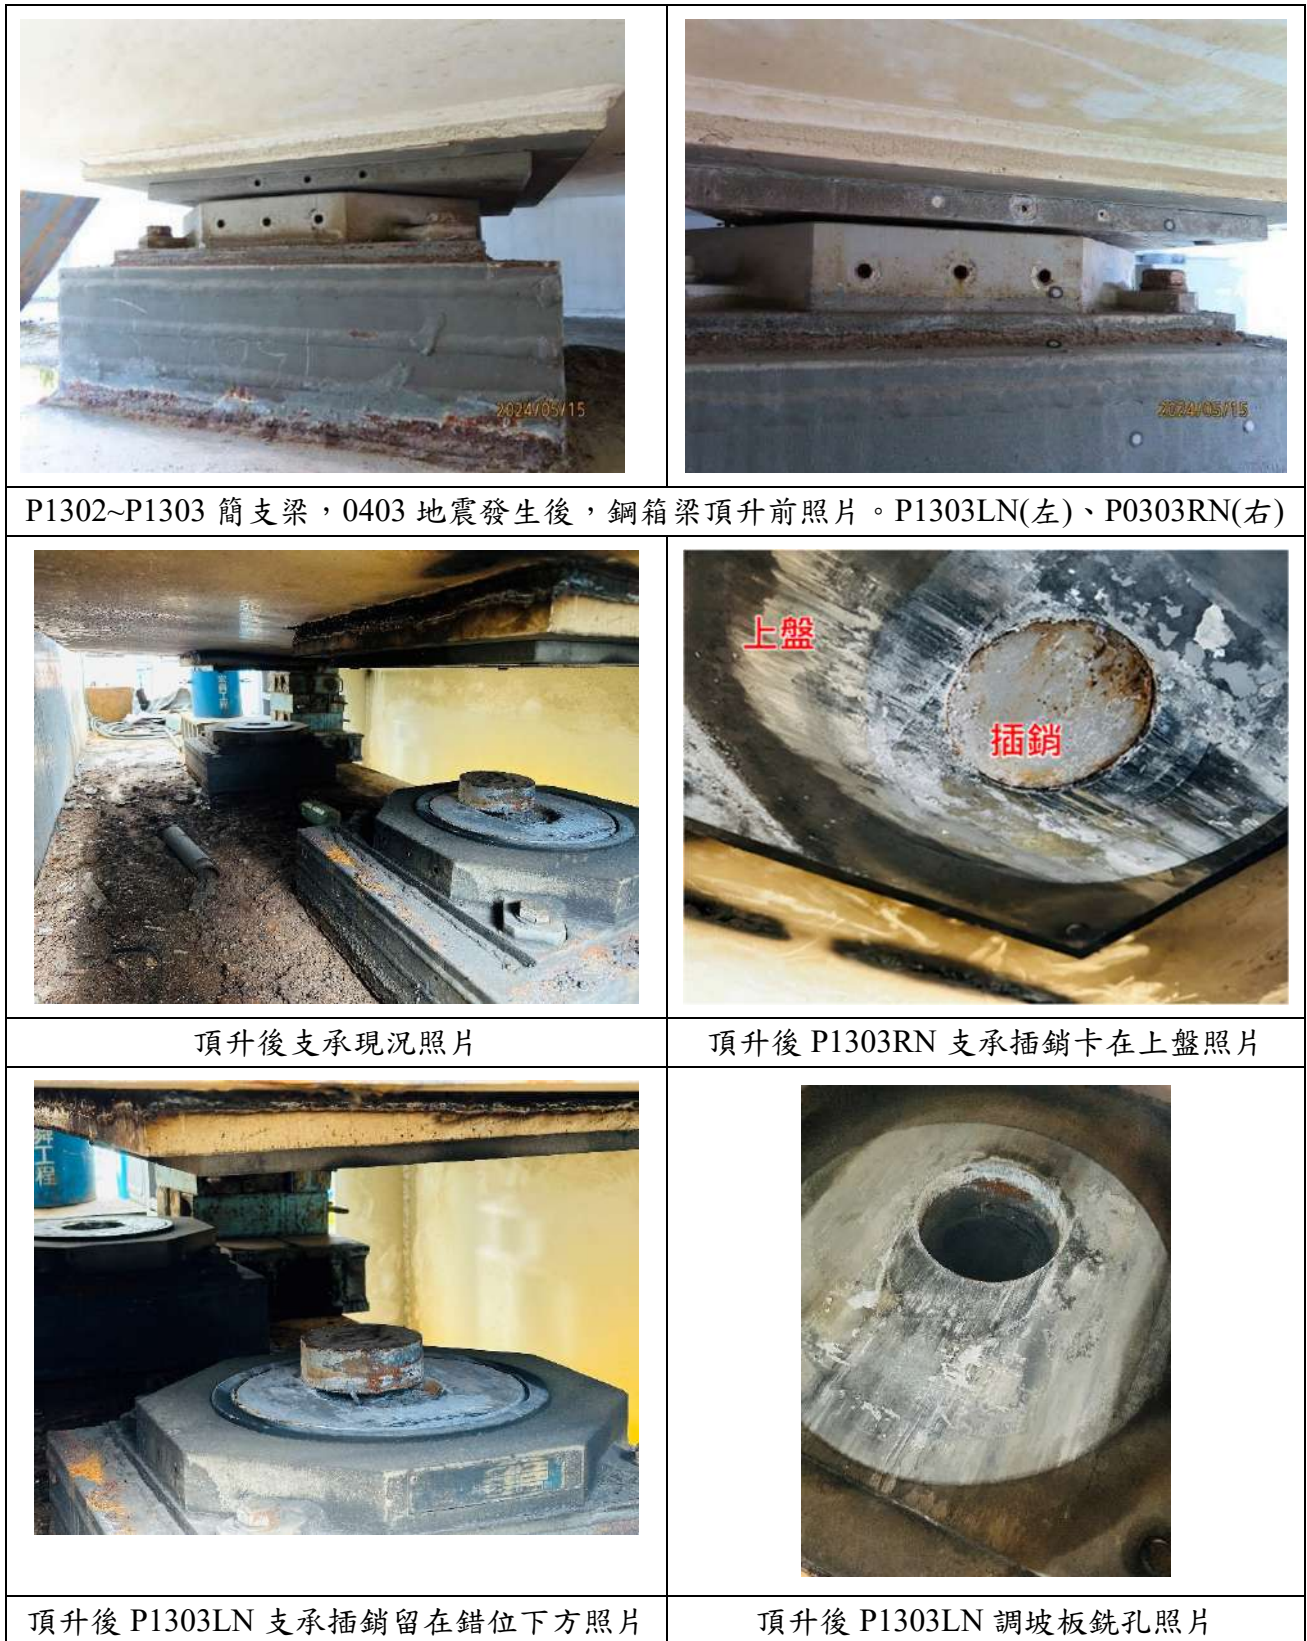
圖 7.2-4 P1302~P1303 簡支梁復原工程，鋼箱梁頂升前後之照片

P1302~P1303 簡支梁進行復原工程時，鋼箱梁頂升後 P1303RN 支承插銷卡在上盤，另一 P1303LN 支承插銷留在錯位下方之照片，如圖 7.2-4 所示。
