安坑輕軌列車穩定性測試及初期營運妥善率事件分析

新北市政府捷運工程局 機電系統科

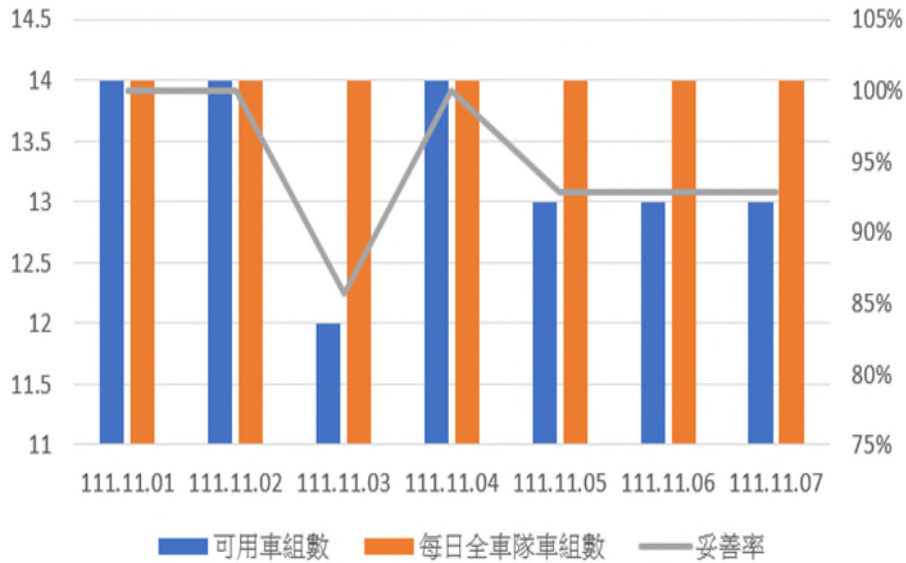
圖 7、平均列車妥善率及可用車組數(穩定性測試期間)

經 7 天系統穩定性測試，平均列車妥善率達到 94.9%，5 分鐘以上之延誤共 0 次，5 分鐘以下之延誤共 3 次，計算得系統可用度 99.8%，無發生發車失敗及營運中斷之情形，故交通部同意辦理履勘。

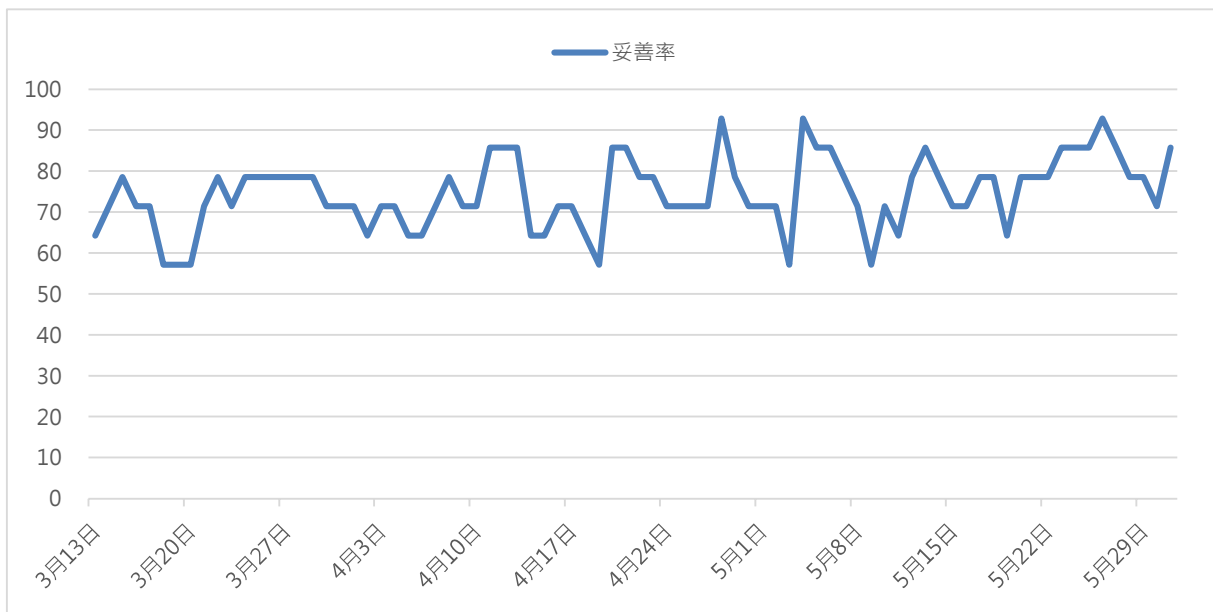
圖 15、初期營運妥善率統計(112/3/14-112/5/30)

安坑輕軌運輸系統計畫雖已於通車前通過系統整合及安全相關測試(於 111 年 11 月 19 日和 112 年 1 月 23 日完成初勘及履勘，並於 112 年 2 月 20 日通車)，然在營運初期仍有發生設備故障，進而影響營運之問題，故為了保持列車長久營運，適時分析列車妥善率及維修工單統計資料，並針對其進行修正，就極為重要；經分析「初期營運累積維修工單」，可發現故障大部分都集中在電聯車及車載系統，故導致妥善率一度下降至單日 60% 以下，但在各單位合作改善檢修下，於 112 年 5 月成功恢復至平均 77.4% 之水準，由此可得証改善確實有效，故為確保後續營運安全及服務品質，本團隊將持續改善精進。
