## 附錄十八

計畫路線沿線地區環境地質圖、  
山崩與地滑地質敏感區範圍圖、  
G2A 岩屑崩滑潛勢區現況照片

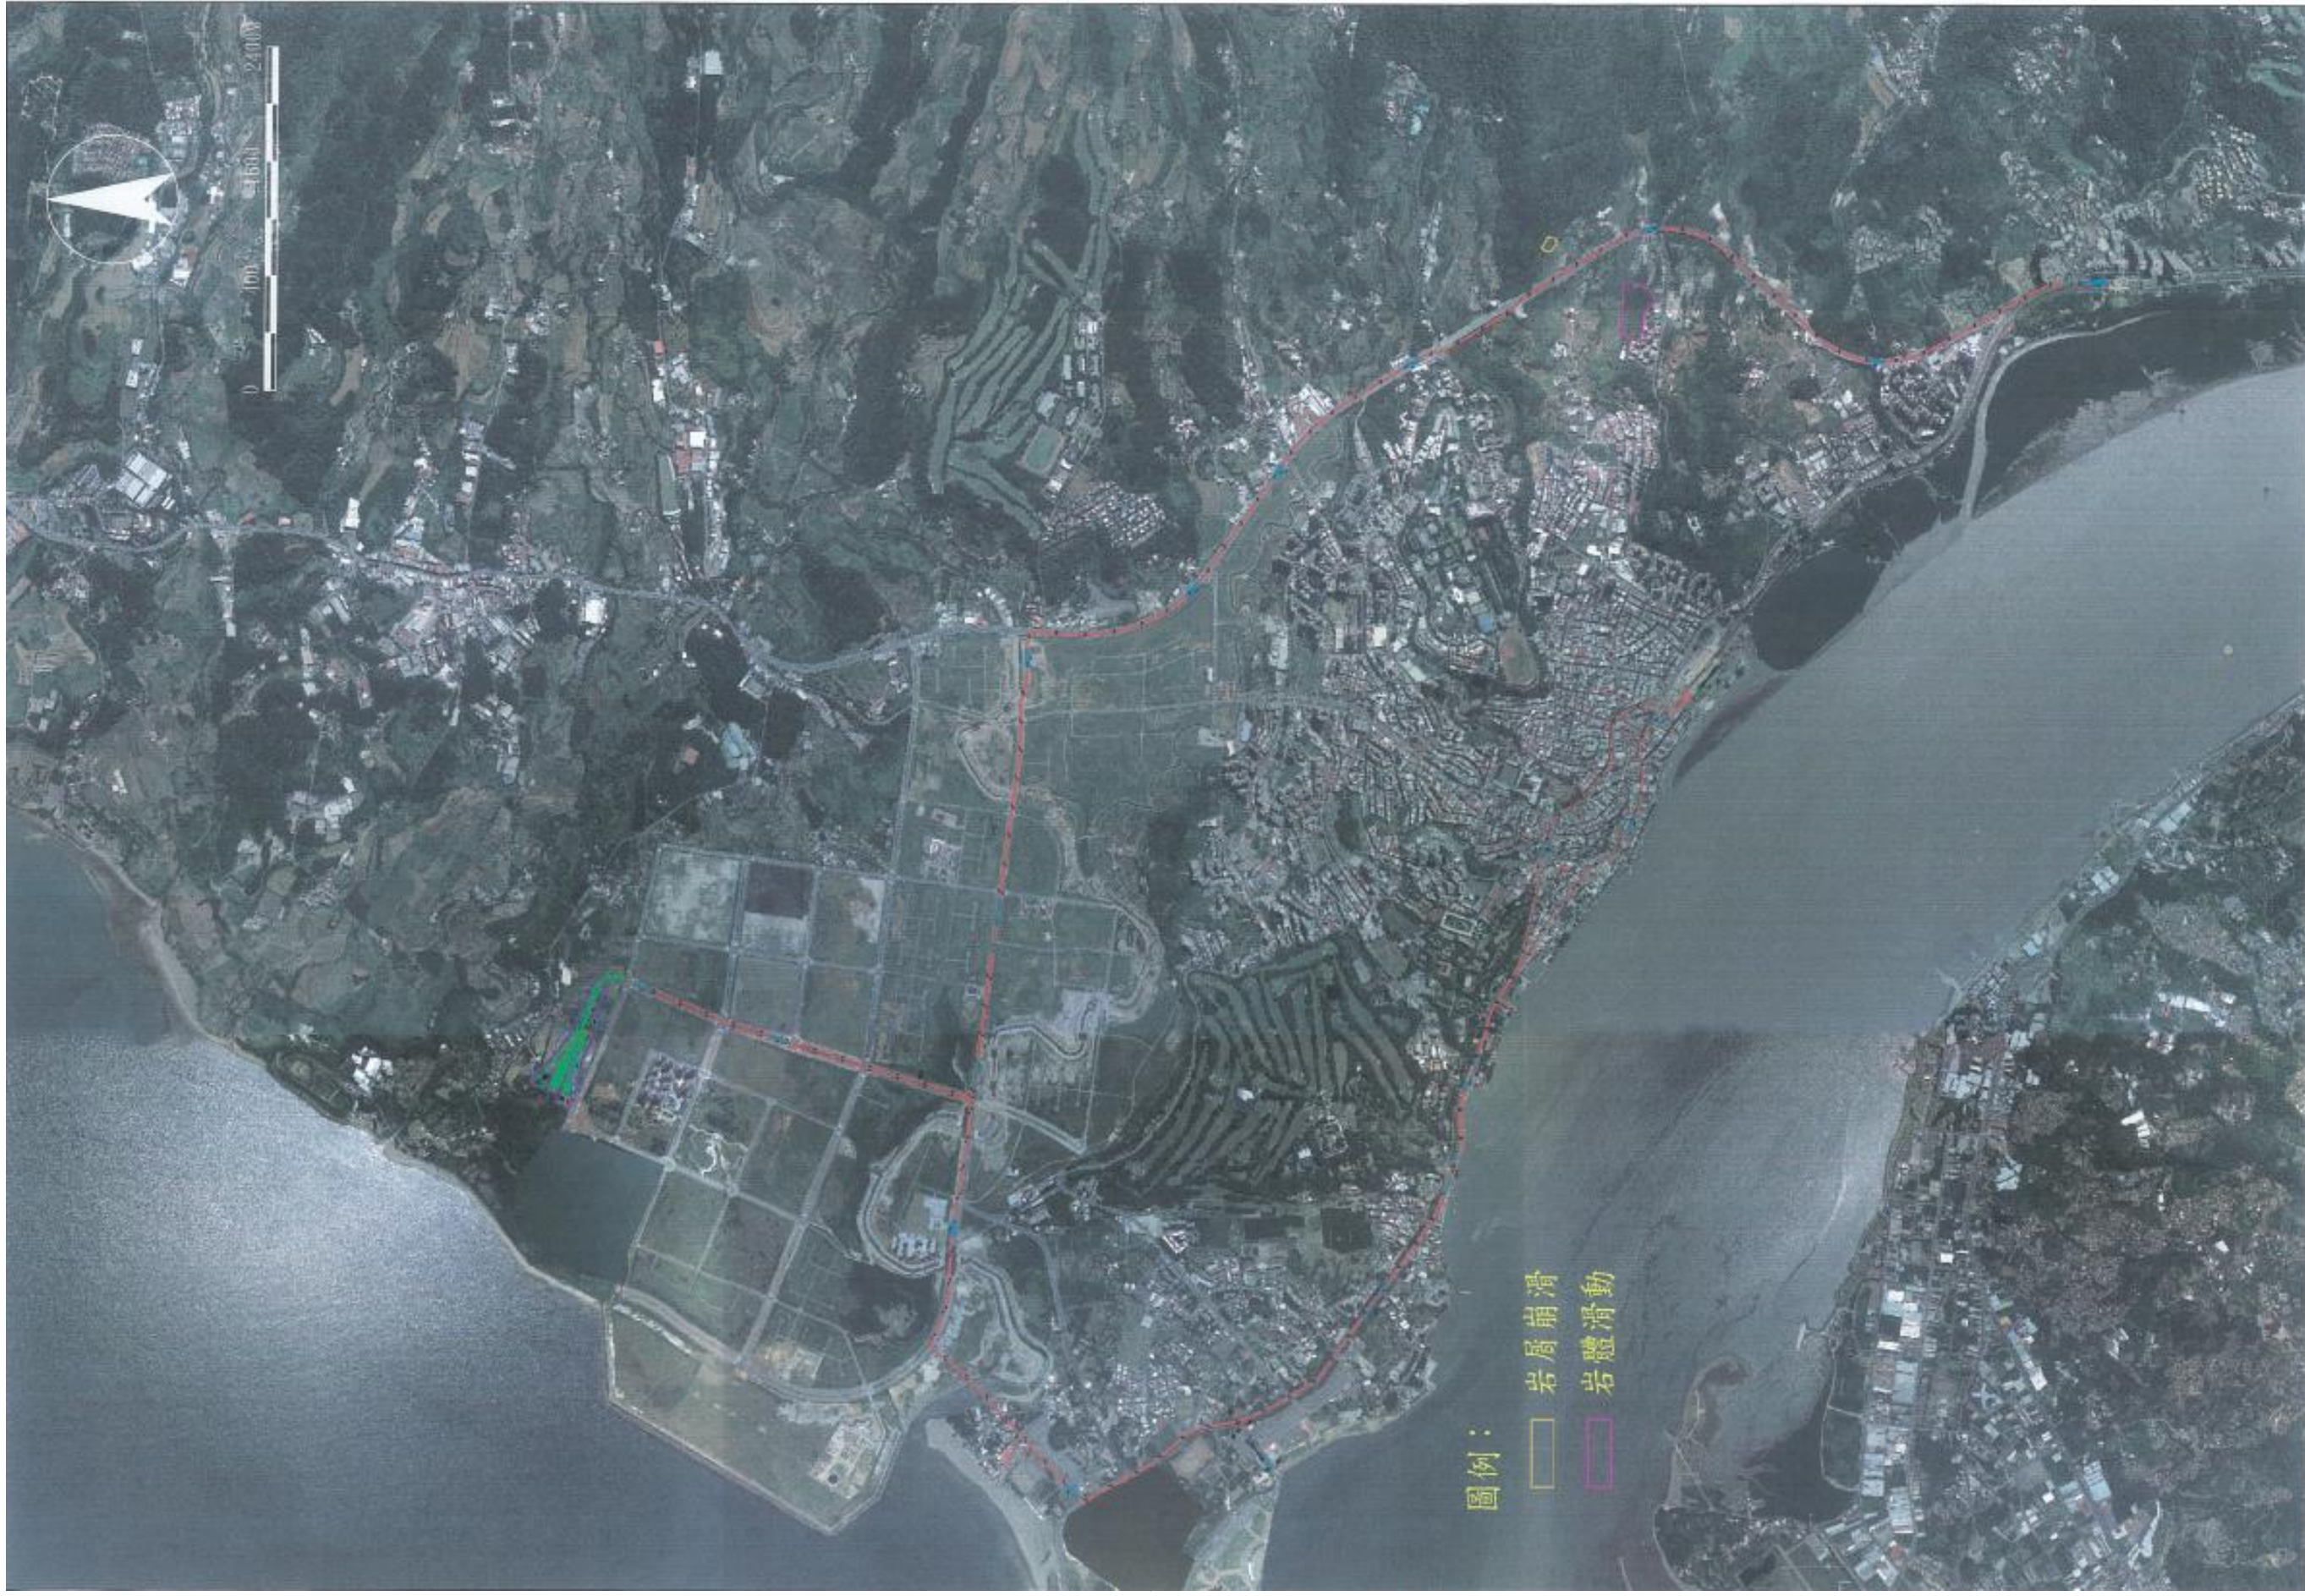
附圖 18-1 計畫地區環境地質圖

根據前述現地勘查及環境地質圖資料，顯示本計畫沿線計有岩體滑動及岩屑崩滑之地質環境敏感區。其岩體滑動位置為距離 G2A 站左側約 170 公尺區位，因工址地層組成係屬凝灰角礫岩，無明顯位態，故評估邊坡滑動模式應屬圓弧形滑動，由於邊坡坡向約與計畫路線平行且滑動體之趾部已達平緩之河岸，故此岩體滑動區應屬穩定，對本捷運工程無影響。另岩屑崩滑區位為距計畫路線 G2A 站右側約 85 公尺邊坡坡趾處，崩滑面積約 0.2 公頃，植生茂密。由於現地地形相當平緩，邊坡邊緣至計畫路線間之坡度僅約  $5^{\circ}$ ，無明顯驅動力，研判此岩屑崩滑區位應屬穩定無滑移之潛勢，對本捷運工程亦無影響。
